Fastighetsuppgifter

Inägan 1

Axvägen 13

Internt uppdragsnummer	G18474
Besiktningdatum	2021-03-31
Besiktningföretag	OBM KRONOBERG AB
Besiktningförrättare	Jonas Håkansson
Närvarande	Fastighetsägare
Giltig till och med	2022-03-31

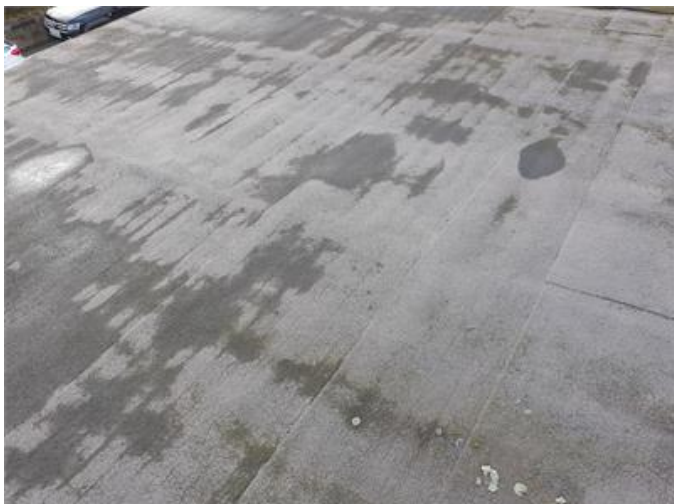
Ålderstiget papptak på takkupan rekommenderas bytas.

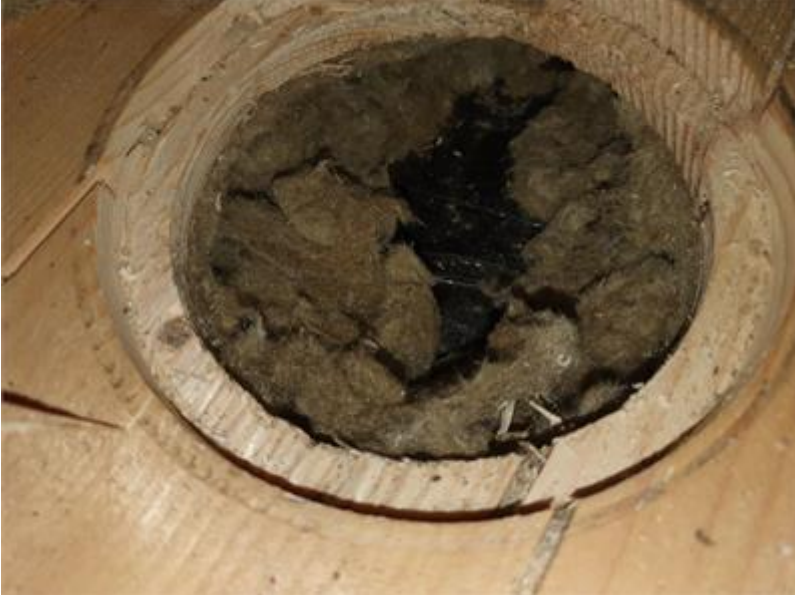
Hål togs i uppreglad golvkonstruktion i rum under garage. Fuktkvot på 17% mättes i golvregel. Det kritiska gränsvärdet för mikrobiell tillväxt brukar anges till ca 16-17% fuktkvot (FK).
