Besiktningssprotokoll

Fastighetsbeteckning: Viala 2:39	
Fastighetsadress: Viala Gata 5	
Postnummer: 643 92	Ort: Vingåker

Besiktningdatum: 2024-01-22	Protokollnummer: 68078966
Temperatur: -4 °C	Väderlek: Snö
Tekniker: Marcus Axinge	
E-post: marcus.axinge@anticimex.se	
Kontor: Eskilstuna	
Närvarande: Elin Hill / Fastighetsägare

Försäkringsbesiktning

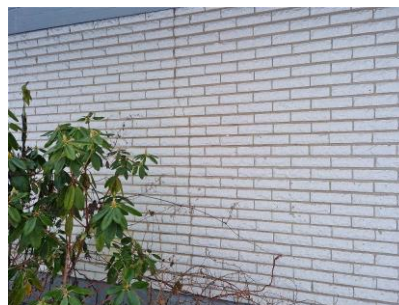
Sprickor finns i tegelfasaden.

Detta kan leda till fukt- och frysskador i konstruktionen.

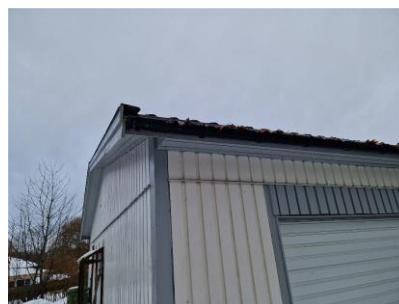
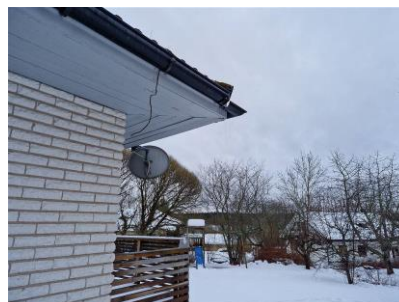
Hängrännor är skräpfyllda.
- Brister i montering förekommer.

Eftersom hängrännor är fulla med skräp finns risk för fuktskador på fasad och sockel då vatten kan svämma över.

För att förhindra översvämning rekommenderas rensning av hängrännor.

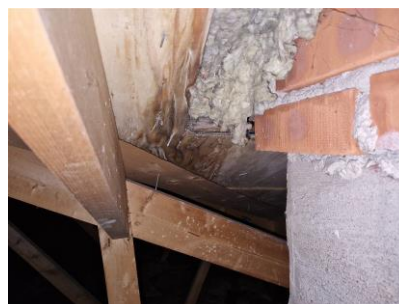
Takläggningen är äldre och det förekommer ett mindre läckage vid skorsten.

Underlagstaket har fuktfläckar vid murstock.

Förhöjda fuktvärden förekommer vid skadan. 20-21 % fuktkvot.

Fuktfläckar kan bero på olika saker, och kan vara ett tecken på en tidigare eller ett pågående läckage.

Så här behöver man kontakta en takläggare. Antingen en lokal reparation eller helt ny takläggning.

Vi rekommenderar en fördjupad undersökning för att bedöma orsak och omfattning.

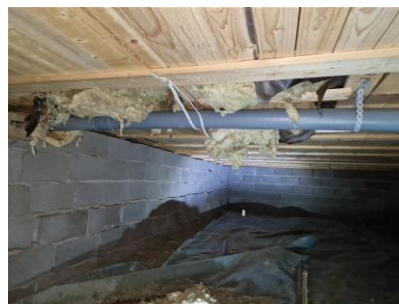
Men inga förhöjda fuktvärden vid besiktningstillfället men det krävs en mindre lokal åtgärd där blindbotten är öppen.

Vid kontroll av konstruktionen i krypgrund uppmättes fuktvärden under kritisk fuktnivå för mikrobiell tillväxt och normal lukt upplevdes.

- Lokalt krävs det att man återställer blindbotten samt isolering. (se bild)

Golvbjälklaget ovan den uteluftsventilerade krypgrunden riskerar att drabbas av fuktskador på grund av naturlig fuktpåverkan. Detta kan i sin tur leda till mikrobiella skador (angrepp av mikroorganismer) som kan leda till att mikrobiell lukt sprids till boendemiljön.

Fuktkvoten uppmättes till 11 %.

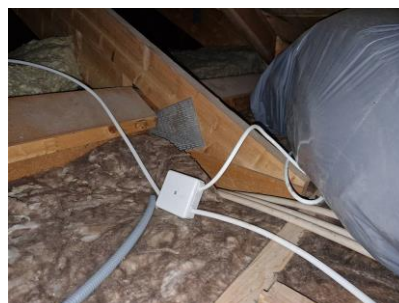
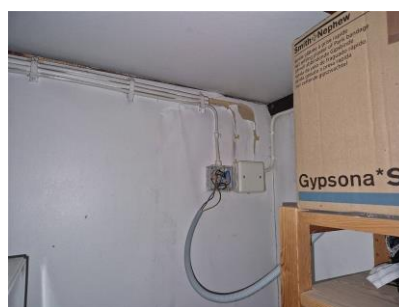
Brister i elinstallation förekommer.
I bostad och vind.

Kontakta behörig elektriker för att gå igenom elen i huset.

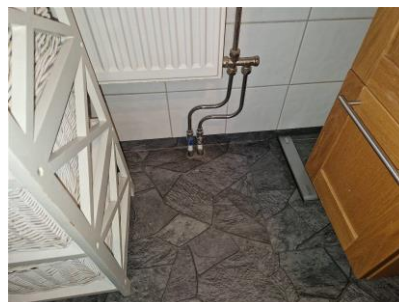
Rörgenomföring finns i golv.

Rörgenomföringar i golvet medför en ökad risk för att vatten tränger ner i omkringliggande konstruktioner och orsakar fuktskador.

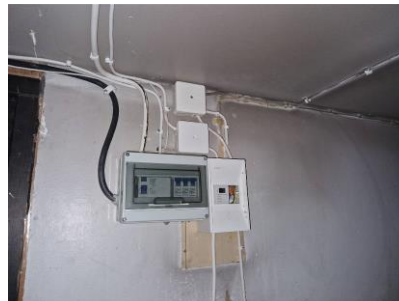
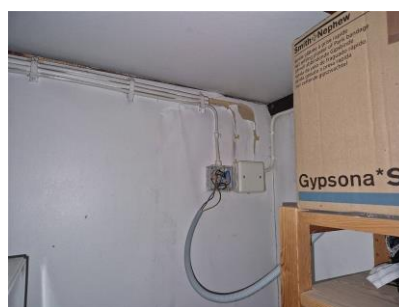
Jordfelsbrytare finns installerad vid el-centralen, gruppförteckning saknas

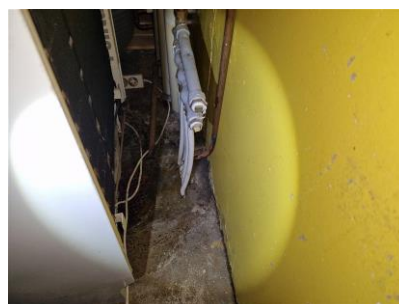
Rinner från övertrycksventil.

Kontakta fackman för att byta ut ventil.

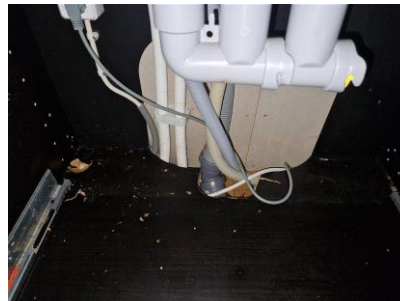
Fuktskydd saknas i diskbänksskåp.

Utan fuktskydd är det svårt att upptäcka läckage från rörledningar. Vatten kan då tränga in i omkringliggande konstruktioner och orsaka fuktskador.

För att upptäcka eventuella läckage, installera ett fuktskydd.

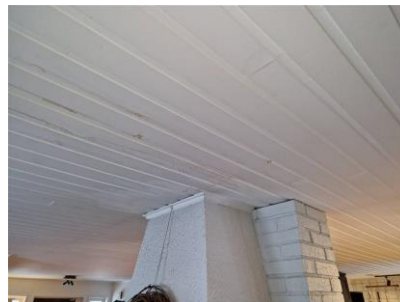
Taket har fuktfläckar.
- Se notering vind.

Fuktfläckar kan bero på olika saker, och kan vara ett tecken på en tidigare eller en pågående fuktskada.

Vi rekommenderar en fördjupad undersökning för att bedöma orsak och omfattning.
