# Besiktningsprotokoll

Anticimex Försäkringsbesiktning i samarbete med Fastighetsbyrån

| Fastighetsadress:<br>Dal 202 | |

| Besiktningsdatum:<br>2024-01-23 | Protokollnummer:<br>68076680 |

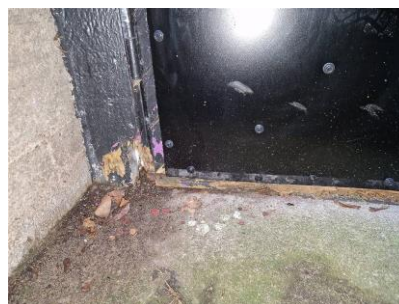
Entrédörren är rötskadad i nederkant.  
Några fönster på tillbyggnaden har rötskador.  
Källardörrens tröskel, karm och foder är rötskadade. Se bilden.

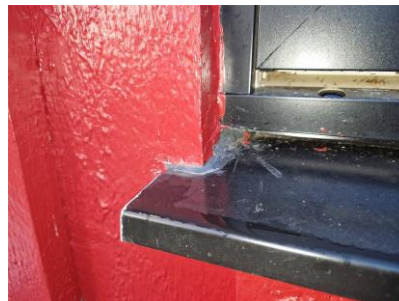
Vissa fönsterbleck har inga uppvik utan är tätade med silikon.  
Underbeck saknas på flertalet av källarfönstren.

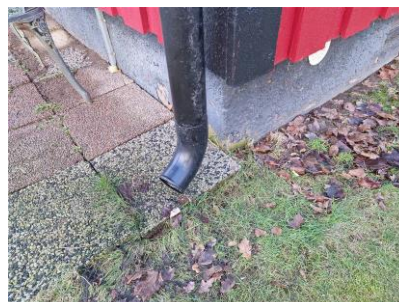
Tillbyggnadens stuprör är inte anslutet till markledning.

Stuprör som inte är anslutet till markledning kan medföra en ökad fuktbelastning på grundmur/sockel som i sin tur kan leda till fuktrelaterade skador.

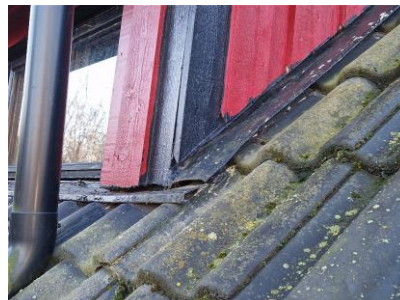
Yttertaket är omlagt men flertalet plåtdetaljer är äldre. Skortensplåten samt plåtningar runt takkupan glipar mot takpannorna.

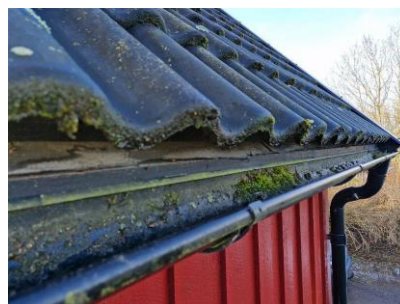
Underlagspappen är lokalt avskuren ovan takfotsbrädan. Yttersta takpannorna är inte fast monterade.

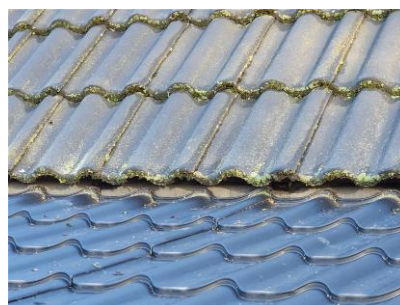
En glipa finns mellan sadeltakets betongpannor och tillbyggnadens plåttak. Tillbyggnadens plåttak har för låg lutning.

Bristerna leder till ökad risk för att fuktrelaterade skador kan uppstå i underliggande konstruktioner.

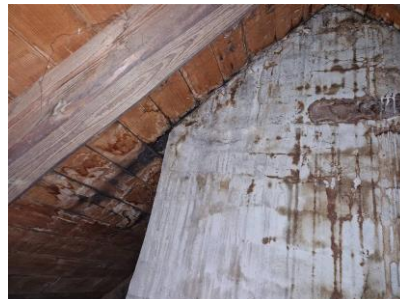
Missfärgningar finns på underlagstaket vid skorstenen och på skorstensmuren.  
Något förhöjda fuktindikationer noterades på vissa missfärgningar.

Kontakta fackman för kontroll samt för bedömning av lämpliga åtgärder.

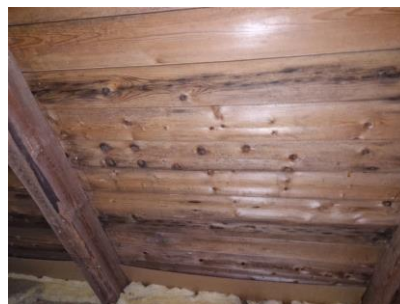
Mikrobiell påväxt finns fläckvis på underlagstaket.  
Vinden är delvis tilläggsisolerad.

Vid kontroll av konstruktion mättes fuktkvoten stickprovsvis till mellan 12-13 %.

Det finns risk för mikrobiell tillväxt om den relativa fuktigheten (RF) i luften är över 75 %, vilket i gran- och furuvirke motsvarar en fuktkvot (FK) på ca 17 %.

Detta kan vara ett tecken på att vinden tillförs fukt inifrån bostaden. Observera att besiktning av bostadens ventilationssystem inte har ingått i uppdraget.

För att komma tillrätta med detta kan fukttillförseln inifrån bostaden behöva minskas. Det kan göras genom att ventilationen i bostaden förbättras samt att eventuella otätheter i vindsbjälklaget (tak-/väggvinklar, taklucka med mera) tätas. Läs Anticimex faktablad om uppvärmda vindsutrymmen för tips och råd.

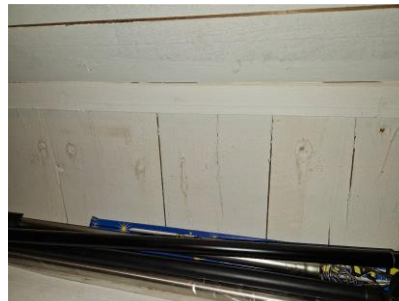
De missfärgningar som finns på väggen i sidovind norr är sedan innan yttertaket lades om.

Missfärgningar finns på ytterväggen.  
Inga förhöjda fuktindikationer noterades på missfärgningarna.  
Se under rubriken "Insamling av upplysningar och handlingar".

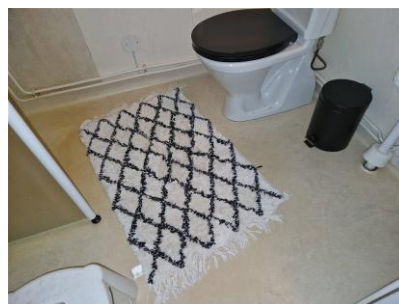
Våtutrymmet har äldre yt-/tätskikt och golvbrunn.  
Våtrumstapeten är bitvis trasig och lokala skruvhål finns.  
Stosen till handfatets avlopp sitter under plastmattans uppvik.

Fuktindikering utfördes i utrymmet utan anmärkning.

Eftersom funktionen, som innebär att ytskiktet/tätskiktet ska vara vattentätt, kan vara nedsatt finns en ökad risk att vatten tränger igenom ytskiktet/tätskiktet med vattenskador i omkringliggande konstruktioner som följd.

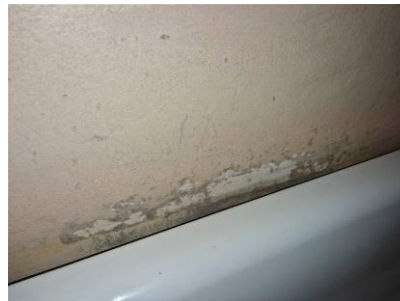
Våtutrymmet har äldre yt-/tätskikt och golvbrunn. Väggen vid badkaret har ytliga missfärgningar och skav. Otäta rör genomföringar finns i golvet och väggen.

Fuktindikering utfördes i utrymmet utan anmärkning.

Eftersom funktionen, som innebär att ytskiktet/tätskiktet ska vara vattentätt, kan vara nedsatt finns en ökad risk att vatten tränger igenom ytskiktet/tätskiktet med vattenskador i omkringliggande konstruktioner som följd.

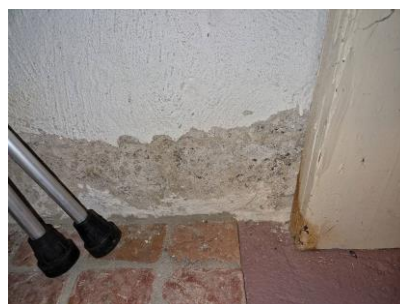
Utvändigt fuktskydd är sedan 1980-talet. Lokalt noterades färg-/putssläpp i nederkant.

Eftersom källarens utvändiga fuktskydd (dagvattensystem, dräneringssystem samt källarytterväggarnas utvändiga fuktskydd) är äldre, så kan systemet ha nedsatt funktion. Detta ökar risken för invändiga fuktskador i källaren.

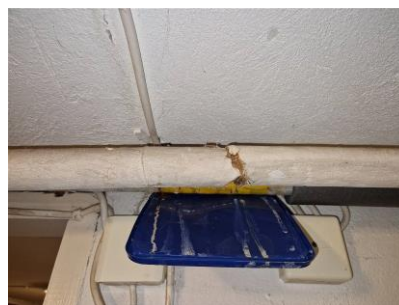
Ett mindre läckage finns från ett vattenledningsrör.  
Fackman är kontaktad för åtgärder.

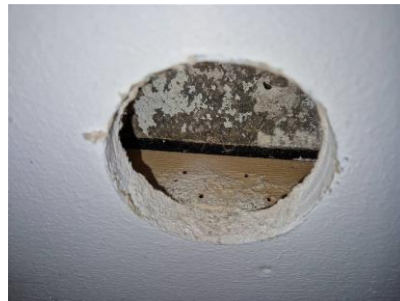
Ytterväggarna är påreglade.

Ett doshål togs upp i nederkant av den påreglade ytterväggen åt väster.

En mikrobiell lukt upplevdes från provhålet.

Fuktkvoten mättes i väggregeln till mellan 20-22 %.

Det finns risk för mikrobiell tillväxt om den relativa fuktigheten (RF) i luften är över 75 %, vilket i gran- och furuvirke motsvarar en fuktkvot (FK) på ca 17 %.

Det rekommenderas att allt organiskt material mot källarens betonggolv och -väggar rivs ut, frilagda ytor rengörs och återställs med fukt- och luktsäkra material/konstruktioner.

Observera att rekommendationen gäller hela källaren.

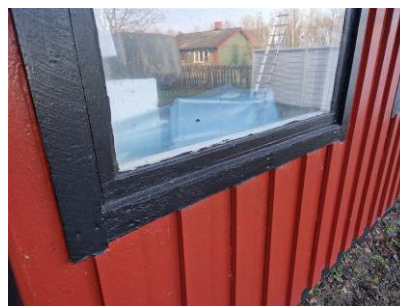
Fönsterbleck saknas under fönstren.  
Fönster är i behov av underhåll.  
Rötskador finns i fasaden åt söder.  
Plåttaket har rostangrepp.

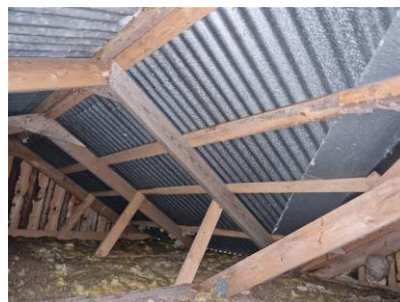
Otättheter finns i underlagstaket av stickor och bitvis saknas underlagstak helt.

Kondensvatten kan droppa ned och absorberas i isoleringens översta skikt och torkar då oftast utan att det leder till någon skada. Eftersom ett underlagstak även leder bort vatten från smärre läckage, vid spikhål, skarvar och dylikt, ställs större krav på yttertaketets täthet om underlagstak saknas. När underlagstak saknas finns en ökad risk för fuktskador i de omkringliggande konstruktionerna.

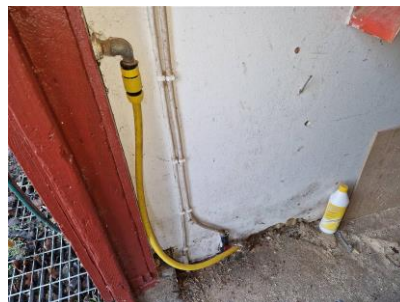
Missfärgningar med förhöjda fuktindikationer noterades i nederkant av en innervägg där en vattenslang är kopplad till vattenutkastaren. En vattendroppe noterades på slangkopplingen.

Kontakta fackman för kontroll samt för bedömning av lämpliga åtgärder.
