# Besiktningsprotokoll

| Fastighetsbeteckning:<br>Kalsta 1:21 | |
| Fastighetsadress:<br>Kalsta 143 | |

| Besiktningsdatum:<br>2024-01-16 | Protokollnummer:<br>68064432 |

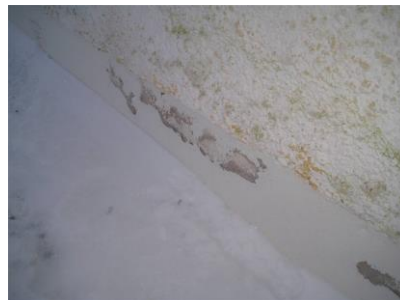
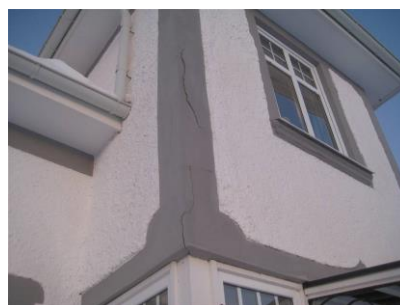
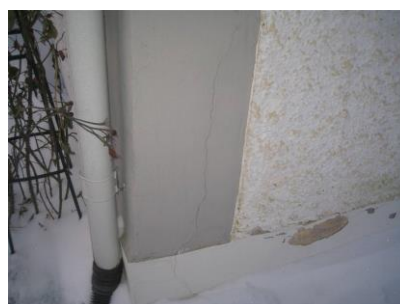
- Flera sprickor och färgsläpp finns i fasad och sockel, ytfärgen är tunn.

Vi rekommenderar en fördjupad undersökning för att bedöma orsak och omfattning av sprickor och färgsläpp

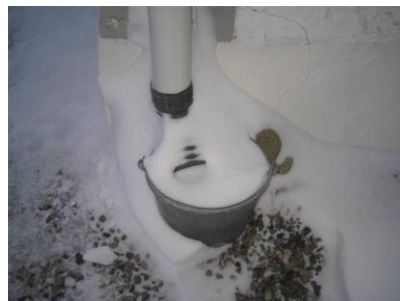
Stuprör avslutas ovan mark.

Stuprör som inte är anslutet till markledning kan medföra en ökad fuktbelastning på grundmur/sockel som i sin tur kan leda till fuktrelaterade skador.

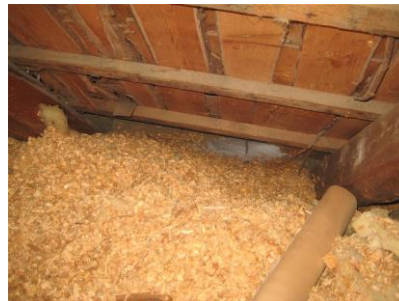
- Mikrobiell påväxt finns på underlagstaket.
- Vind för utbyggnad kan endast besiktigas från gamla delen.
- Lokalt har mindre mängd snö blåst in
- Fuktkvot uppmätt till 19,6%
- Bostaden fönster saknar friskluftsventiler vilket påverkar vindarna negativt

Den upptäckta mikrobiella påväxten på underlagstaket kan vara ett tecken på att vinden tillförs fukt inifrån bostaden och/eller uteluften. Risk för mikrobiell tillväxt föreligger om den relativa fuktigheten (RF) i den omgivande luften är över 75 % vilket i furuvirke motsvarar en fuktkvot (FK) på 17 %.

Vi rekommenderar en fördjupad undersökning för att bedöma orsak och omfattning av samtliga ovanstående noteringar

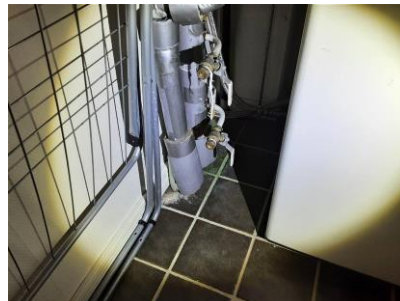
Rör genomföring finns i golv.

När rör genomföringar finns i golv är det inte fackmässigt\* utfört för det renoveringsåret. Rör genomföringar i golvet medför en ökad risk för att vatten tränger ner i omkringliggande konstruktioner och orsakar fuktskador. \*Fackmässigt utförande innebär att arbetet ska utföras enligt Boverkets byggregler, gällande branschregler samt monteringsanvisningar för samtliga material.

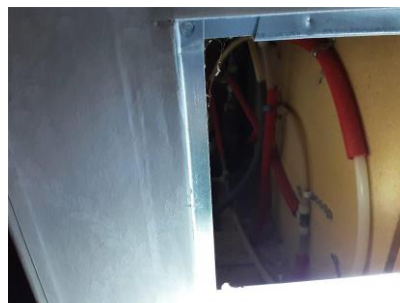
Rörslits i vägg saknar vattentät botten.

En rörslits ska ha en vattentät botten och vara försedd med skvallerrör. När det saknas ökar risken för att ett läckage inte upptäcks i tid. Det kan leda till fuktskador i omkringliggande konstruktioner.

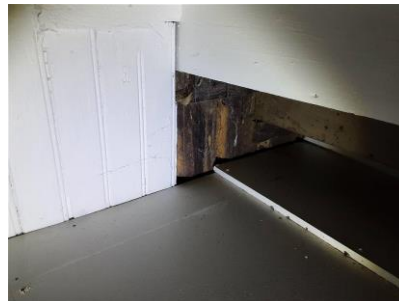
- Avvikande lukt känns vid inträdet till trappförrådet
- Spår av insektsangrepp på timmerstommen

Vi rekommenderar en fördjupad undersökning för att bedöma orsak och omfattning av detta.
