Borgstena 3:89

Kvarnfallsvägen 11

| Besiktningsdatum | 2024-01-23 |
| Besiktningsföretag | OBM Besiktning Väst AB |

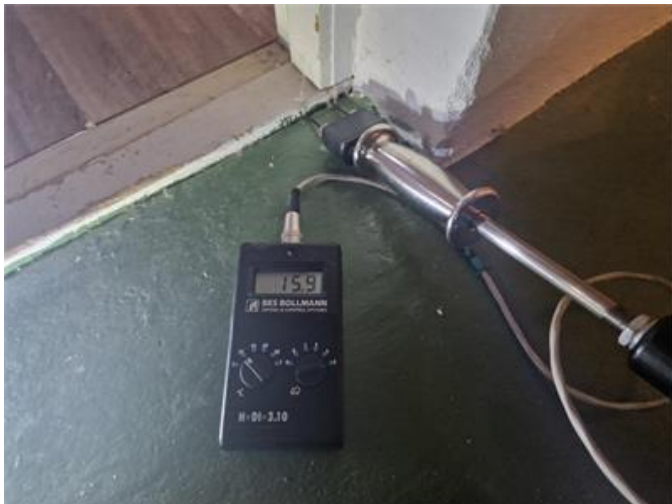
| Besiktningsresultat | | | | | |
|---|---|---|---|---|---|
| Allmänt | | | X | | Äldre uppbyggd källare med påsadt träkonstruktioner och fuktmätningar är utfört, se bilaga 1<br>Ytsprickor förekommer lokalt på väggar |

Stickprovsmässig fuktmätning i källaren

Vid besiktningen utförs stickprovsmässiga fuktmätningar i källaren och under trösklar, golv/väggvinklar. Fuktkvoten visade på 16-19% och gränsvärdet för mikrobiell påväxt ligger på 17%.

Det rekommenderas en fortsatt teknisk utredning för att kontrollera orsaken till och omfattningen av detta,

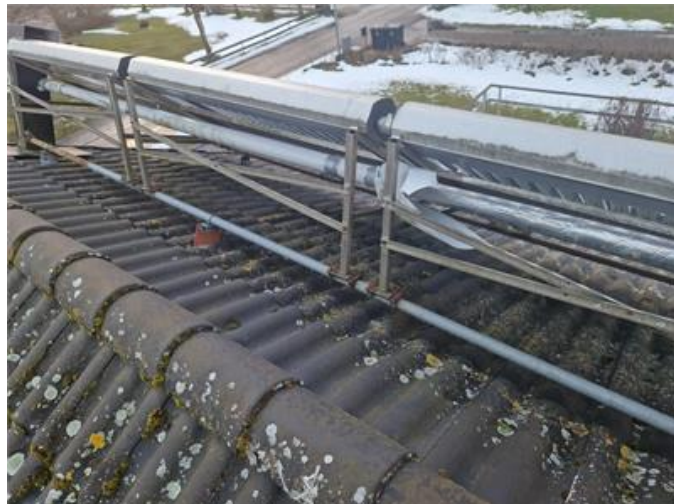
Vy på yttertak med solpaneler

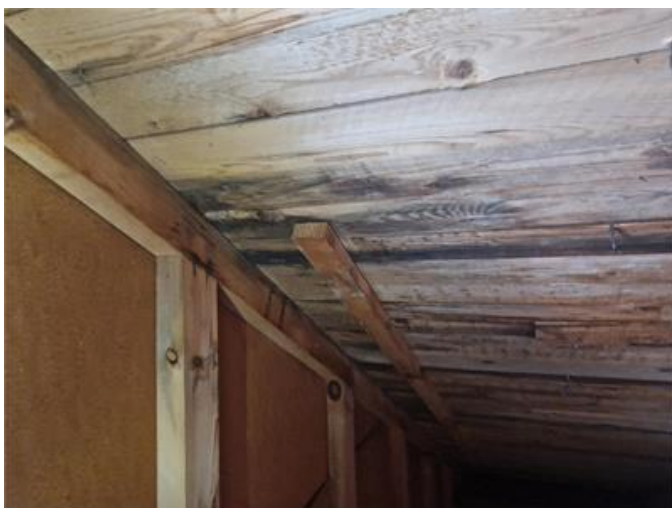
| Besiktningsresultat | | | | | |
|---|---|---|---|---|---|
| Vind | | X | | | Lokala fuktgenomslag noterades på underlagstak. Områden kan ritas av i ytterkant för att se om områden ökar/växer. Tillförs fukt rekommenderas att snickare kontaktas för en bedömning samt åtgärd. |

Spår av fukt och mikrobiell påväxt på underlagstaket

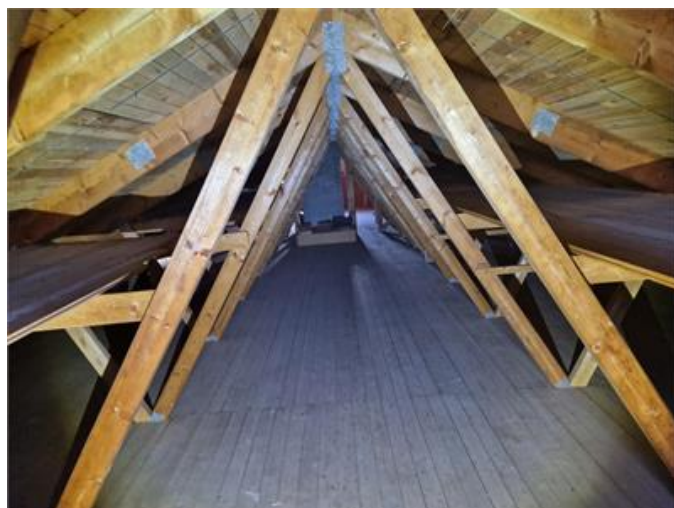
Vy på vindsutrymmet
