# Besiktningsprotokoll

Anticimex Försäkringsbesiktning i samarbete med Fastighetsbyrån

| Fastighetsbeteckning:<br>Rönnen 3 | |

| Besiktningsdatum:<br>2024-01-24 | Protokollnummer:<br>68049591 |

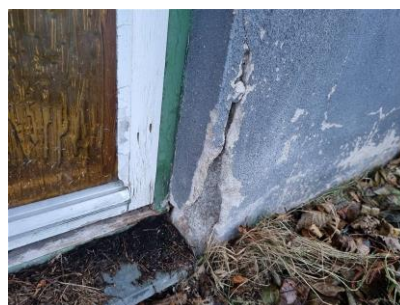
Putssläpp och mindre sprickor förekommer lokalt i sockeln.

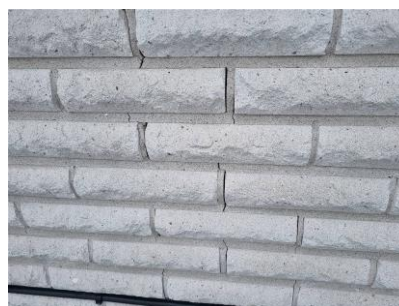
Fasadpanelen är i behov av målning/underhåll, mindre rötskador förekommer lokalt.

Fasadbeklädnad och träkonstruktioner där målningsbehov finns riskerar att få fukt- och rötskador på grund av sämre vattenavvisande förmåga. För att öka livslängden på fasadbeklädnaden rekommenderas målning och underhåll. I samband med ommålning rekommenderas att de rötskadade panelbrädorna byts ut.

Sprickor finns i tegelfasaden.

Dessa bedöms inte ha lett till bakomliggande skador.

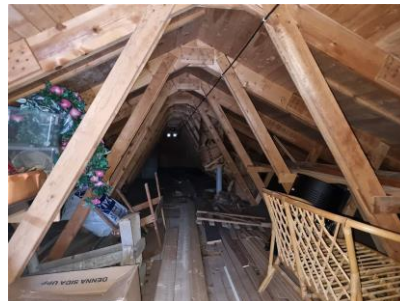
Vid kontroll av vinden uppmättes fuktvärden under kritisk fuktnivå för mikrobiell tillväxt och en normal lukt upplevdes.

Risk för mikrobiell tillväxt föreligger om den relativa fuktigheten (RF) i den omgivande luften är över 75 % vilket i furuvirke motsvarar en fuktkvot (FK) på 17 %. Fuktkvoten uppmättes till 9%.

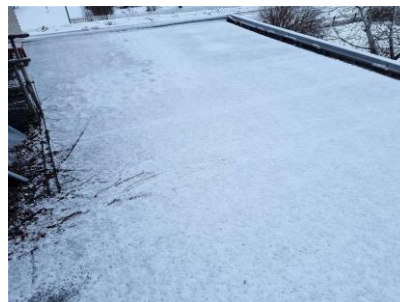
Yttertaket på huvudbyggnad och garaget var snötäckt vid besiktningstillfället, besiktning av taket har därför inte kunnat genomföras.

Vi rekommenderar en kompletterande besiktning när taket är fritt från snö.

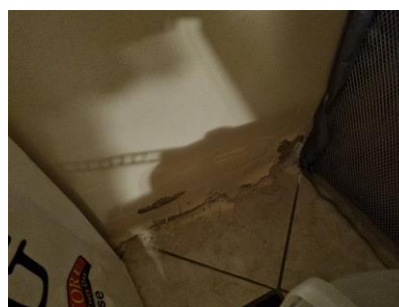
Utvändigt fuktskydd bedöms vara äldre.  
Mindre sprickor samt färg/putssläpp förekommer lokalt på källarväggar.

Eftersom källarens utvändiga fuktskydd (dagvattenssystem, dräneringssystem samt källarytterväggarnas utvändiga fuktskydd) är äldre, så kan systemet ha nedsatt funktion. Detta ökar risken för invändiga fuktskador i källaren.

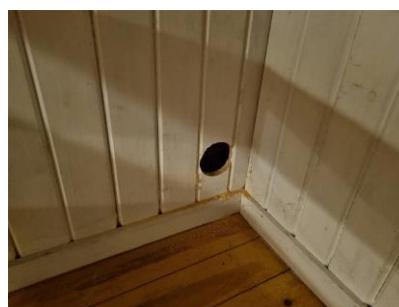
Betongplatta på mark med uppreglat och isolerat golv samt påreglade väggar i utrymmet.

Befintlig golv samt väggkonstruktion och eventuella väggsystrar riskerar att drabbas av fuktskador på grund av naturlig fuktpåverkan. Detta i sin tur kan leda till mikrobiella skador (angrepp av mikroorganismer) som kan resultera i att mikrobiell lukt sprids till boendemiljön. Om golvkonstruktion och systrar är tryckimpregnerade kan även en kemisk lukt förekomma.

Vid kontroll av väggkonstruktion uppmättes fuktvärden under kritisk nivå för mikrobiell tillväxt och normal lukt upplevdes.

Risk för mikrobiell tillväxt föreligger om den relativa fuktigheten (RF) i den omgivande luften är över 75 % vilket i furuvirke motsvarar en fuktkvot (FK) på 17 %. Fuktkvoten uppmättes till 9%.

Ett provborrhål togs upp i väggen som består av träpanel, mellanliggande isolering samt träreglar.

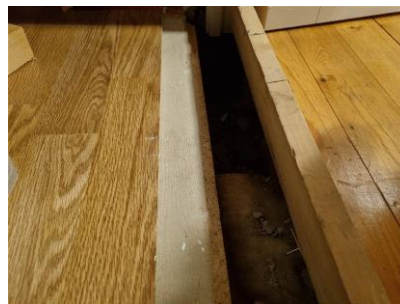
Vid kontroll av golvkonstruktion uppmättes fuktvärden under kritisk nivå för mikrobiell tillväxt och normal lukt upplevdes.

Risk för mikrobiell tillväxt föreligger om den relativa fuktigheten (RF) i den omgivande luften är över 75 % vilket i furuvirke motsvarar en fuktkvot (FK) på 17 %. Fuktkvoten uppmättes till 10 %.

Tröskel mellan sovrums och gillestuga skruvades bort för att göra kontroll av konstruktionen. Golvet består av trägolv, mellanliggande isolering samt träreglar mot betongplatta.
