# Besiktningssprotokoll

Anticimex Försäkringsbesiktning i samarbete med Fastighetsbyrån

Fastighetsbeteckning: Onsala-Buerås 5:64	
Fastighetsadress: Klippavägen 20	
Postnummer: 439 91	Ort: Onsala

Besiktningdatum: 2024-01-24	Protokollnummer: 68069760
Temperatur: 6 °C	Väderlek: Regn
Tekniker: Lars Kullenstein	
E-post: Lars.Kullenstein@anticimex.se	
Kontor: Göteborg	
Närvarande: Fastighetsägare samt fastighetsmäklare

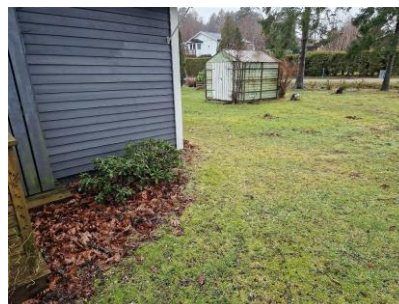
Marken lutar delvis mot huset.

Detta innebär en ökad fuktbelastning mot grunden vilket i sin tur kan orsaka fuktskador i huset.

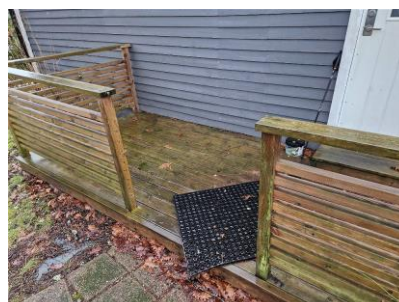
Delar av sockeln är obesiktad då altanen döljer den bakomliggande konstruktionen.

Vi rekommenderar en kompletterande besiktning när de närmaste trallbrädorna är demonterade.

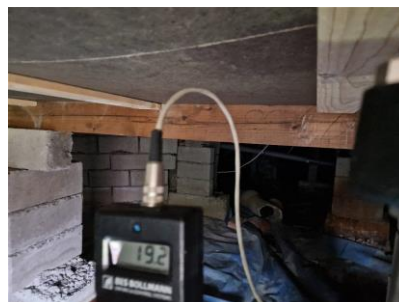
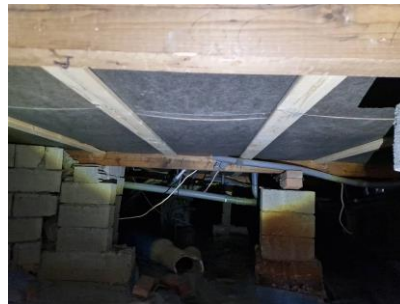
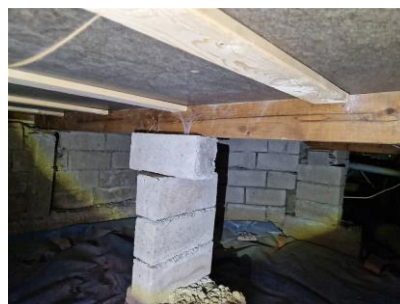
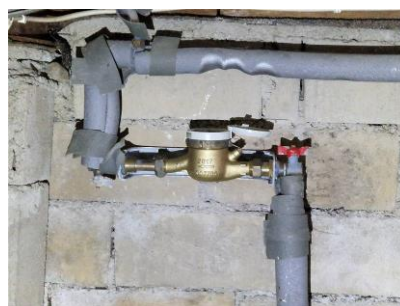
Vid kontroll av krypgrunden uppmättes fuktvärden över kritisk nivå för mikrobiell tillväxt och mikrobiell lukt upplevdes. Vidare noterades fuktgenomslag på grundmur, fritt vatten lokalt på markskikt samt grundmurssockel, bristfälligt dimensionerade bjälklagsreglar, bristfällig isolering runt inkommande vatten mm.

Uteluftsventilerade krypgrunder med bjälklag av organiskt material har ofta fuktskador på grund av naturlig fuktpåverkan. Lukten som känns i krypgrunden kan också spridas till boendemiljön. Fuktkvoten uppmättes till 19,2 %.

Vi rekommenderar en fördjupad undersökning av byggtreprenör/fukttekniker för att bedöma orsak och omfattning.

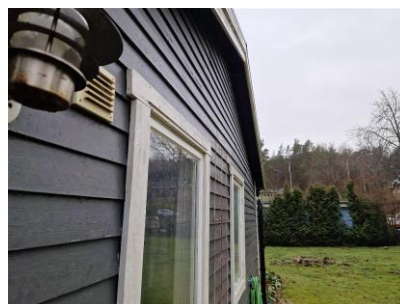
Vägg mot gavel åt väster är ojämn/buktar.  
Vidare noterades att fasadpanelen delvis har bristfälligt överhäng mot sockel.

Vi rekommenderar en fördjupad undersökning av byggtreprenör för att bedöma orsak och omfattning.

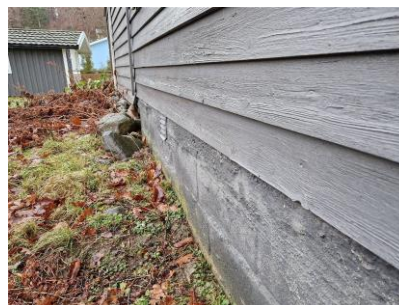
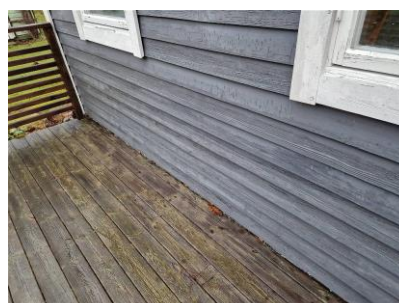
Fasadbeklädnaden har färgsläpp och torrprickor.

Fasadbeklädnad och träkonstruktioner där målningsbehov finns riskerar att få fukt- och rötskador på grund av sämre vattenavvisande förmåga.

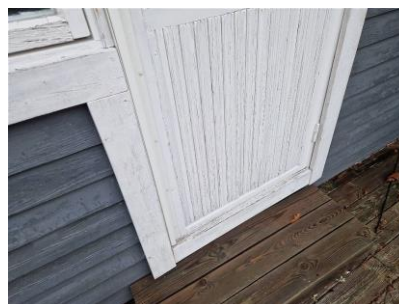
Torrprickor finns på dörr.

Torrprickor och färgsläpp medför ökad risk för fuktinträngning vilket i sin tur kan leda till rötskador.

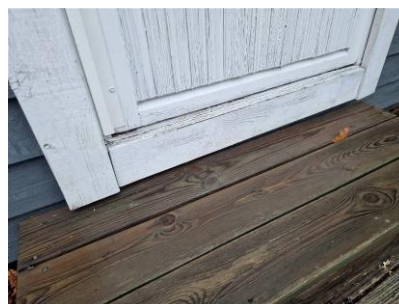
Tröskelbleck saknas under dörr.

Avsaknad av tröskelbleck medför att det finns risk för att vatten kan rinna in och orsaka fuktskador på tröskel och/eller i kringliggande vägg och bjälklag.

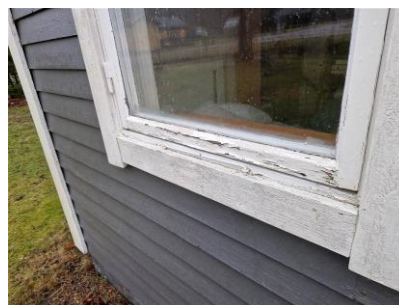
Fönster är i behov av målning/underhåll.

Fönsterbågar och fönsterkarmar där målningsbehov finns riskerar att få fukt- och rötskador på grund av sämre vattenavvisande förmåga.

För att öka livslängden på fönster rekommenderas målning och underhåll.

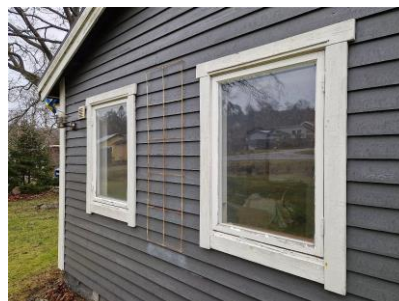
Fönsterbleck/överbleck saknas på fönster.

Avsaknad av fönster/överbleck medför en ökad risk för att vatten kan rinna in och orsaka fuktrelaterade skador i omkringliggande konstruktioner.

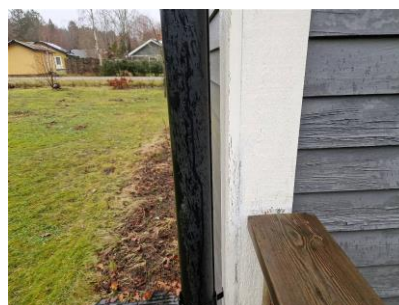
Fals på stuprör vänd mot fasad.

Falsen på stuprören kan med fördel vändas ut från fasaden för att lättare se om röret blivit skadat efter vinterns påfrestningar samt för att undvika skador på fasad vid ett eventuellt läckage.

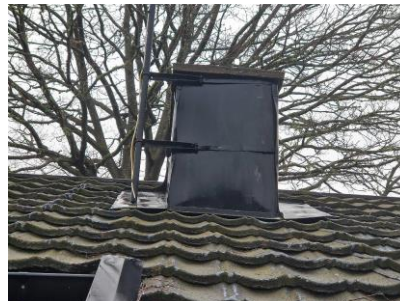
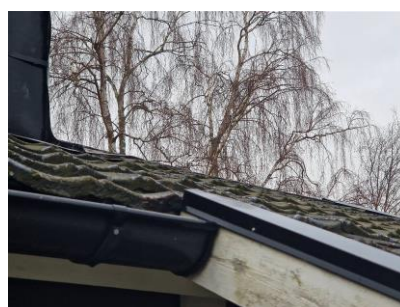
Skorstenen saknar väderskydd.

Väderskydd kan monteras för att skydda mot nederbörd som annars kan orsaka fuktskador och frostsprängning i skorstenen/ murstocken.

Anslutning med vindskiveplåt mot taktäckningen har bristfällig täckning.

Allmänt bedöms taktäckningen vara äldre.

Vi rekommenderar att du kontaktar en fackman för att ta reda på hur och om ett väderskydd ska monteras samt bedömning för vindskiveplåt.

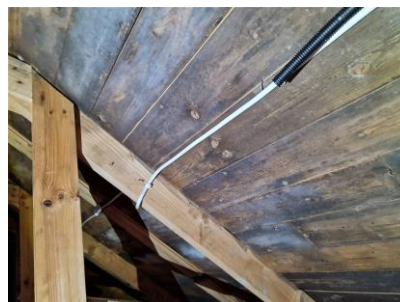
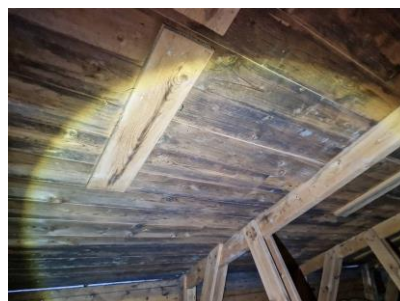
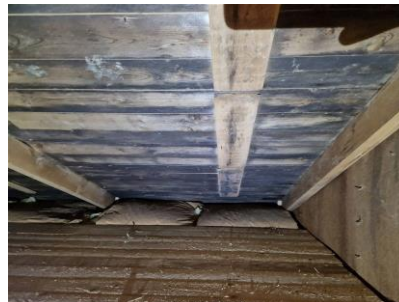
Mikrobiell påväxt finns på underlagstaket.

Den upptäckta mikrobiella påväxten på underlagstaket kan vara ett tecken på att vinden tillför fukt inifrån bostaden och/eller uteluften.

Vi rekommenderar en fördjupad undersökning för att bedöma orsak och omfattning.

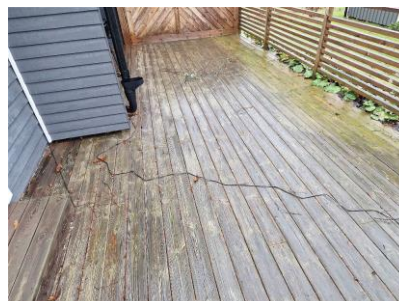
Altandäck är i behov av tvätt.
