Besiktningssprotokoll

Anticimex Försäkringsbesiktning i samarbete med Fastighetsbyrån

Fastighetsbeteckning: Sjukvårdaren 2	
Fastighetsadress: Knektgränd 9	
Postnummer: 976 31	Ort: Luleå

Försäkringsbesiktning

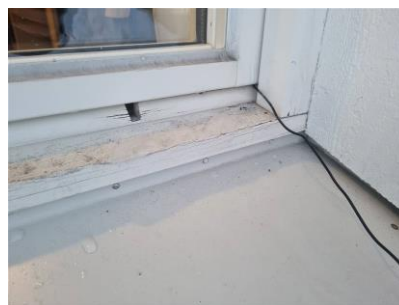
Utvändigt / Fönster

Fönsterbågar är i behov av målning och underhåll.

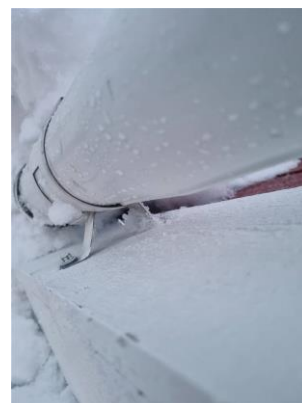
Utvändigt / Hängrännor / Stuprör

Fals på stuprör vänd mot fasad, frostsprängning förekommer på fals.

När stuprören är monterade med falsen vänd mot fasad ökar risken för fuktskador på fasad och sockel vid ett eventuellt läckage.

För att undvika skador på fasad/sockel kan man med fördel vända stuprörens fals ut från fasad.”

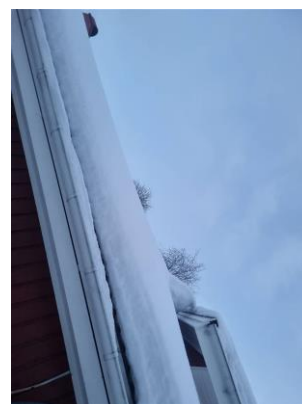
Utvändigt / Tak

Snötäckta ytor (Se under markförhållanden)

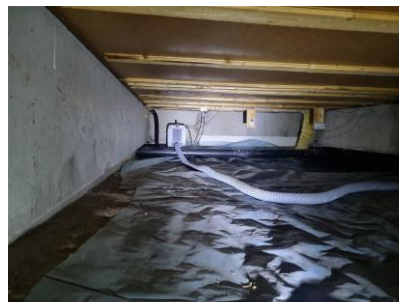
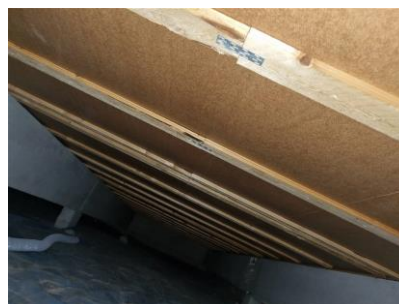
Utvändigt / Krypgrund

Krypgrund med installerad avfuktare.

Fuktkvoten uppmättes stickprovvis på trossbotten till 10-11%.

För att undvika mikrobiell tillväxt bör inte fuktkvoten överstiga 17%

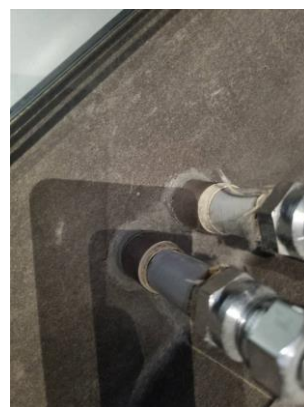
Entréplan / Badrum/Wc

Rör genomföring finns i golv.

Rör genomföringar i golvet medför en ökad risk för att vatten tränger ner i omkringliggande konstruktioner och orsakar fuktskador.

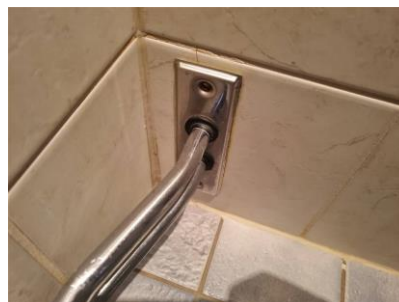
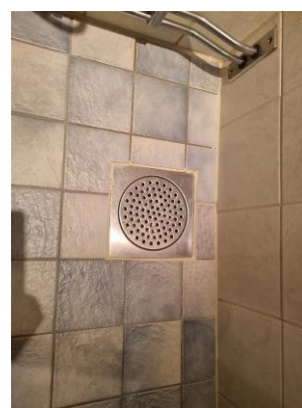
Entréplan / Badrum

-Rör genomföring finns i vägg.

Rör genomföringar i väggen medför en ökad risk för att vatten tränger in i omkringliggande konstruktioner och orsakar fuktskador.

-Golvbrunnen är placerad för nära vägg.

Det finns risk att tätskiktet inte har kunnat anslutas på rätt sätt, vilket kan leda till fuktskador.

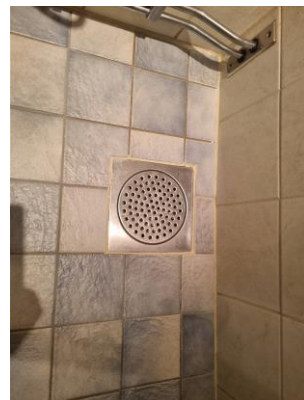
Golvbrunnen är placerad för nära vägg.

Det finns risk att tätskiktet inte har kunnat anslutas på rätt sätt, vilket kan leda till fuktskador.

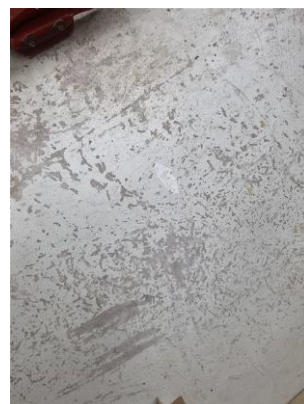
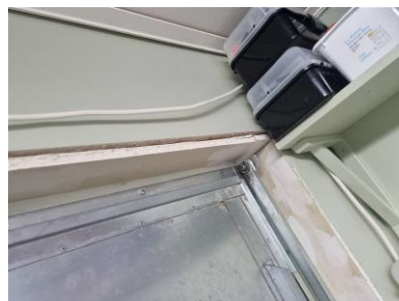
Entréplan / Garage

Normalt garage slitage som:

- Slitage och sprickor i betongplattan.
- Stötmärken, Missfärgningar och skruvhål på väggbeklädnaden.
- Ej färdigställt kring garageporten.
