Fastighetsuppgifter

Fastighetsbeteckning
Fågelviks-Sundstorp
1:16
Adress
Fågelviks-Sundstorp 713
65594 Karlstad

**Besiktningssuppgifter**

Uppdragsnummer SM24025
Besiktningdatum 2024-01-24
Besiktningss företag OBM i Karlstad AB
Besiktningss förrättare Marcus Atterstad
Närvarande Säljare
Giltig till och med 2025-01-24

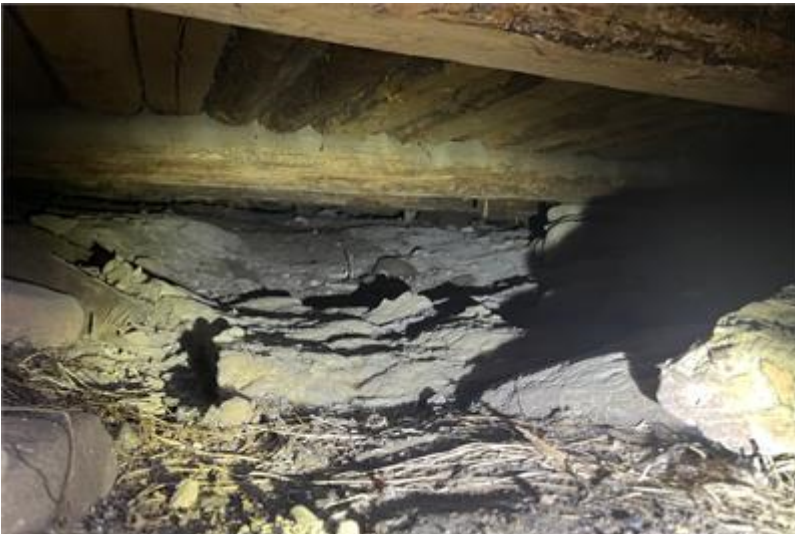
Byggnadsdel	Torpargrund
Konstruktionsdel	Trossbotten
Konstruktionsuppbyggnad	Torpargrund

Fuktkvoten uppmättes i trossbotten till mellan 16-19% FK. Fuktkvoten är över gränsvärdet för mikrobiell påväxt, åtgärd bör övervägas.

Det kritiska gränsvärdet för mikrobiell tillväxt brukar anges till ca 17% fuktkvot (FK).

En kryppgrund är en riskkonstruktion med avseende på fukt- och mikrobiella skador. Mikrobiell påväxt och förhöjd fukt har noterats och en fortsatt teknisk undersökning rekommenderas därför, se även info på protokollets sista sida Pos. 10.
