# Besiktningsprotokoll

Anticimex om- /kompletterande Försäkringsbesiktning i samarbete med Fastighetsbyrån

| Fastighetsadress:<br>Sandrörsvägen 3 | |

Anticimex Ombesiktning/ Kompletterande besiktning FSB

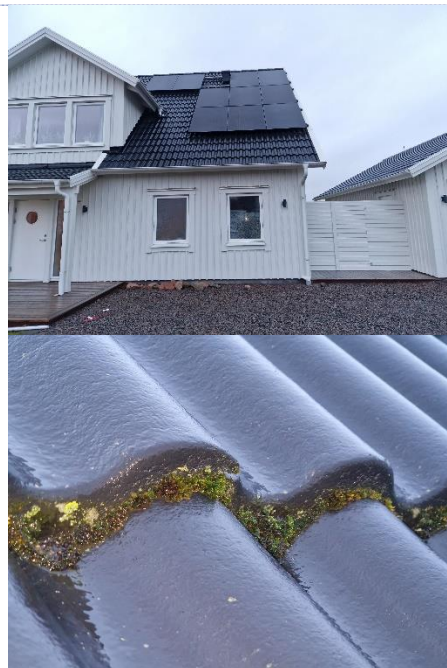
### Utvändigt / Tak

Solceller är monterade på taket.  
Mindre mängd mossor finns på taket åt öster.
