# Besiktningsprotokoll

Anticimex Försäkringsbesiktning i samarbete med Fastighetsbyrån

PIONJÄREN 10

VASAVÄGEN 20

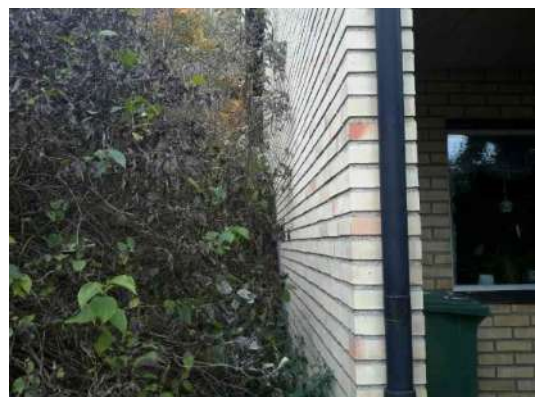
##### Markförhållanden

Växter finns i anslutning till grundmur.

Med rabatter och växter nära grundmuren riskerar man att få fukt kvarstående i väggarna med risk för invändiga fuktskador samtidigt som rötter kan skada grundmuren och sätta dräneringsledningen ur funktion.

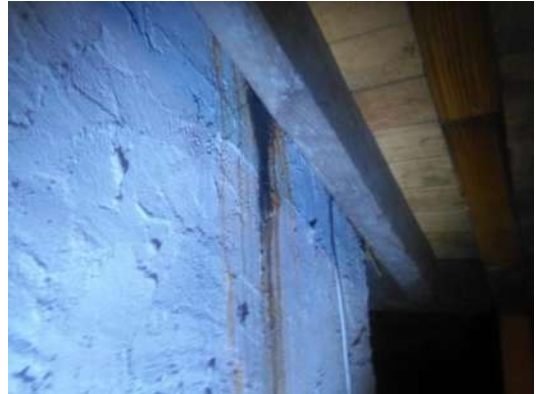
### Vind

Vid kontroll av konstruktionen på vinden uppmättes fuktvärden under kritisk fuktnivå för mikrobiell tillväxt, dock noterades mikrobiell påväxt.

Risk för mikrobiell tillväxt föreligger om den relativa fuktigheten (RF) i den omgivande luften är över 75 % vilket i furuvirke motsvarar en fuktkvot (FK) på 17 %. Fuktkvoten i underlagstak/takbjälkar uppmättes till 10 %. Den upptäckta mikrobiella påväxten på underlagstaket indikerar att vinden tillförs fukt inifrån bostaden. För att komma tillrätta med detta måste fukttillförseln inifrån bostaden minskas. Detta kan göras genom att ventilationen i bostaden förbättras samt att eventuella otätheter i vindsbjälklaget (tak/väggvinklar, taklucka mm.) tätas. Se även bifogat faktablad "Ouppvärmt vindsutrymme".

Avloppsluftning avslutas i vägg och genomföring är inte tät. Avloppslukt upplevs på vinden. Rinnmärken noteras på murstocken, kan vara äldre.

Det rekommenderas att fackman kontaktas för att åtgärda bristerna.

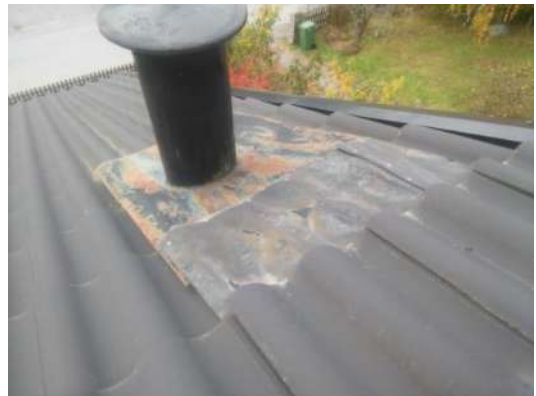
### Tak

Plåt kring rör till köksfläkt är i behov av målning/underhåll.

Risk finns att plåten kan få rostskador med läckage som möjlig följd.

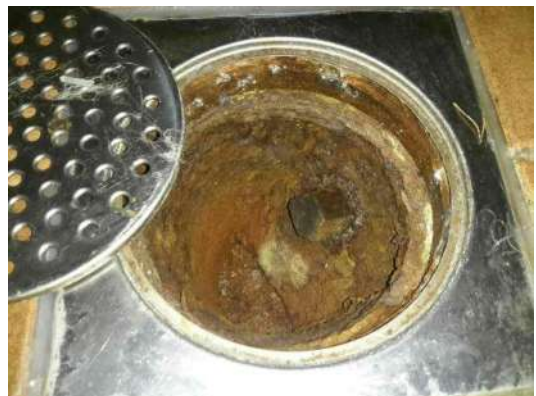
### Plan 1 / Dusch/Wc

Gjutjärnsbrunnen är rostangripen och är inte utbytt i samband med renoveringen. Golvfall är bristfälligt

Vid fuktindikering som utfördes i utrymmet noterades inga förhöjda fuktindikationer.

För att undersöka om brunnen och dess anslutningar behöver bytas samt om det finns några följdskador i omkringliggande konstruktioner bör en fackman kontaktas.

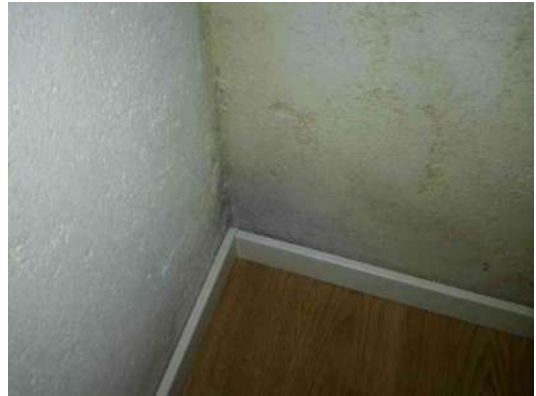
### Källarplan / Sovrum 2

Fuktgenomslag förekommer på vägg.

För att konstatera orsaken till och omfattningen av de fuktfläckar som noterades på väggen rekommenderas att en fördjupad undersökning utförs.

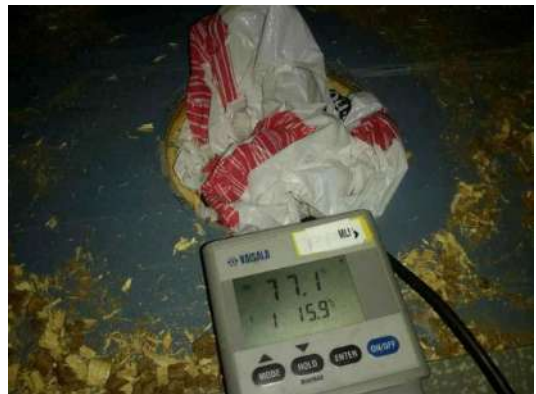
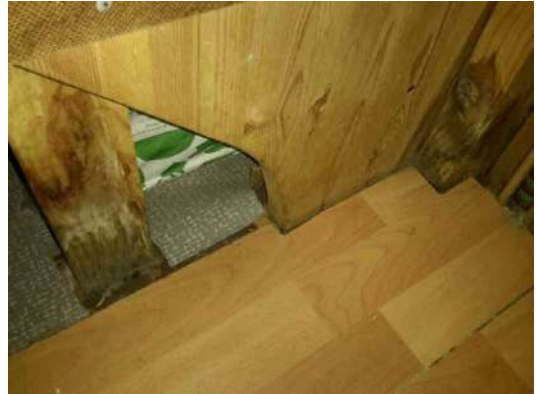
### Källarplan / Trappförråd

Vid kontroll av konstruktionen (stort borrhål i uppreglat golv) uppmättes fuktvärden över kritisk fuktnivå för mikrobiell tillväxt och mikrobiell lukt upplevdes. Fuktuppsug noteras på trästöttor till trappa.

Risk för mikrobiell tillväxt föreligger om den relativa fuktigheten (RF) i den omgivande luften är över 75% vilket i furuvirke motsvarar en fuktkvot (FK) på 17%. Relativ fuktighet uppmättes till 77,1 %.

Golvets uppbyggnad nerifrån: betongplatta, plastfolie, träreglar/mineralull, träskiva.

För att utreda orsaken till och omfattningen av den mikrobiella lukt och högt uppmätta fuktvärden i trappförråd rekommenderas att en fördjupad undersökning utförs. Det är viktigt att tänka på att denna rekommendation gäller hela suterrängplan även om besiktningsteknikern inte upptäckt några brister i ett visst rum eller viss byggnadsdel.
