Noret 218:2

Blåbärsstigen 1

| Besiktningsdatum | 2024-01-29 |
| Besiktningss företag | OBM Besiktning i Dalarna AB |

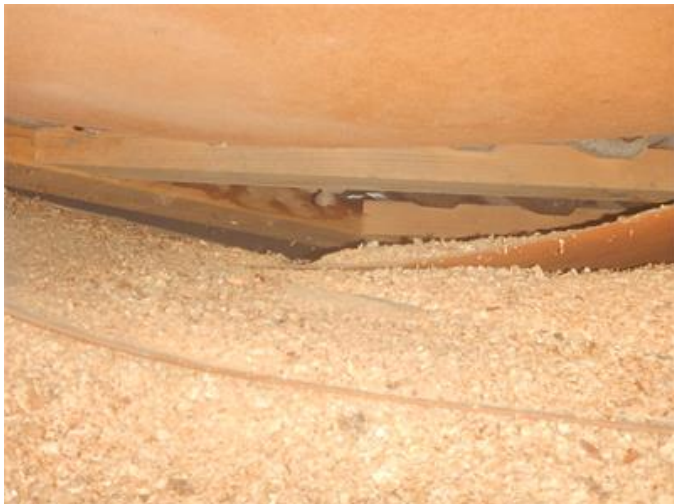
| Besiktningsresultat | | | | | |
|---|---|---|---|---|---|
| Vind | | X | | | Fuktfläckar förekommer på underlagstak av board som även delvis släppt i infästning (inga förhöjda fuktvärden uppmättes), detta är relativt normalt för konstruktionstypen. Takets insida bör regelbundet kontrolleras. Se även punkten tak. |

Fuktpåverkan på underlagstak av board som delvis släppt från infästning samt fuktpåverkan på läkt vind.

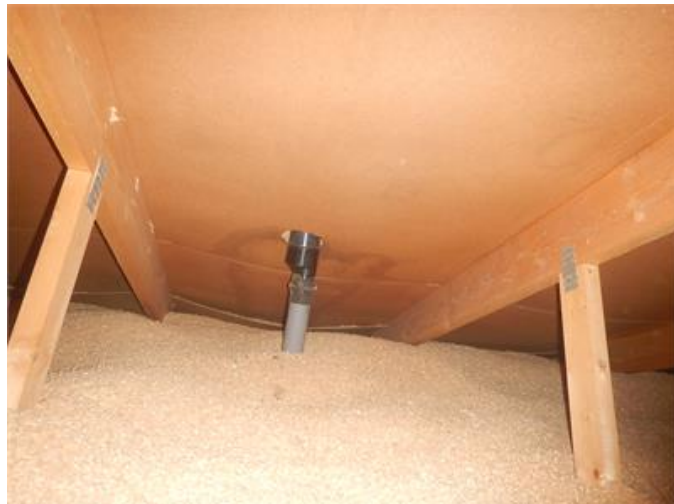
Fuktpåverkan på underlagstak av board vind.
