Äggkoppen 32

Trumpetvägen 41

| Uppdragsnummer | A27398 |
| Besiktningsdatum | 2024-01-29 |

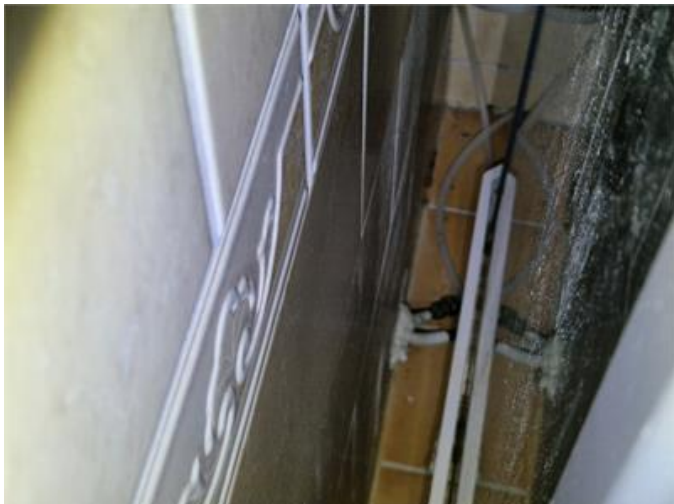
| Besiktningsresultat | | | | | |
|---|---|---|---|---|---|
| | | | | | Röranslutningar mot vägg bristfälliga. Detta kan innebära en ökad risk för läckage. Se även exempel bild sid 5. |

Badrum/Wc:  
Röranslutningar mot vägg bristfälliga.

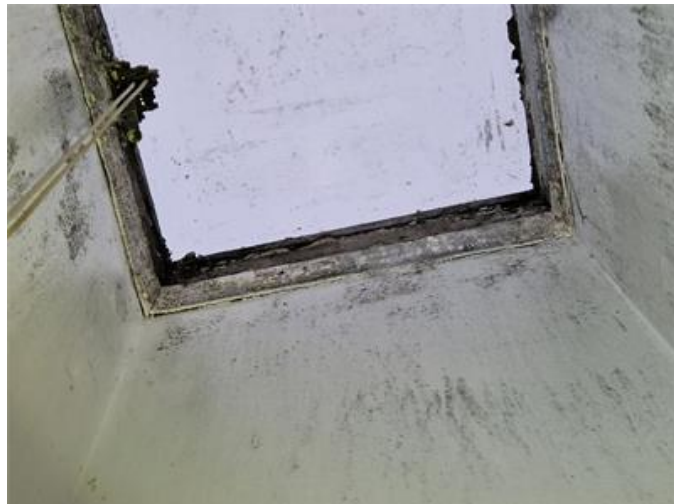
| Besiktningsresultat | | | | | |
|---|---|---|---|---|---|
| | | | X | | Takfönster är i behov av åtgärder/underhåll. Se även bild sid 5. |

Badrum/Wc:  
Takfönster är i behov av åtgärder/underhåll.

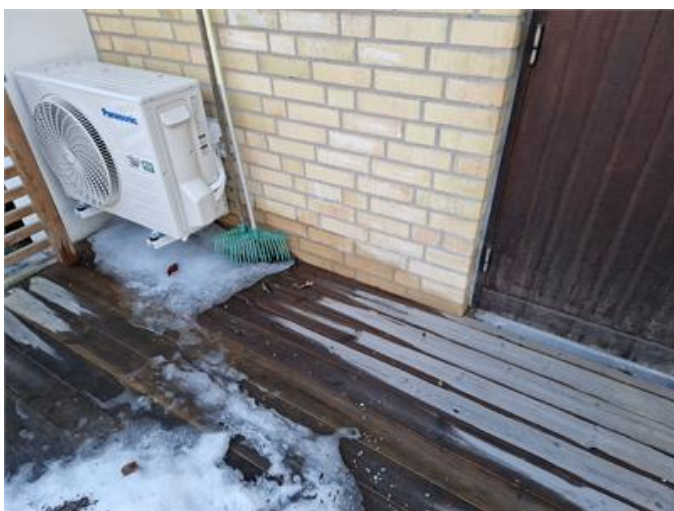
| Besiktningresultat | | | | | |
|---|---|---|---|---|---|
| Fasad och Sockel | | x | | | Fuktuppsug noterades på fasad/Sockel under luft/luftvärmepumpens utomhusdel. Se även bild sid 5. |

Fasad och Sockel:  
Fuktuppsug noterades på fasad/Sockel
