# Besiktningsprotokoll

Anticimex Försäkringsbesiktning i samarbete med Fastighetsbyrån

| Fastighetsbeteckning:<br>Fritsborg 2:3 | |
| Fastighetsadress:<br>Ålsta 164 | |

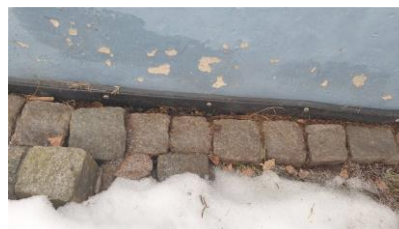
Utvändigt fuktskydd ligger oskyddat ovan mark.

Risk finns att det utvändiga fuktskyddet skadas och funktionen försämras.

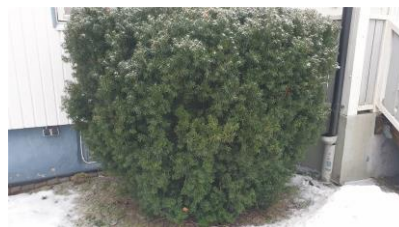
Växter finns i anslutning till byggnaden.

När det finns rabatter och växter nära byggnaden finns risk att fukt stannar kvar i väggarna. Detta kan i sin tur orsaka invändiga fuktskador. Växternas rötter kan också skada grundmuren och sätta dräneringsledningen ur funktion.

Området närmast huset rekommenderas att vara fritt från växtlighet.

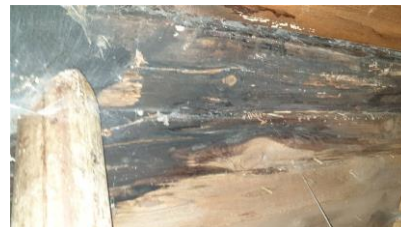
Mikrobiell påväxt finns på underlagstaket.

Detta kan vara ett tecken på att vinden tillförs fukt inifrån bostaden. Observera att besiktning av bostadens ventilationssystem inte har ingått i uppdraget.

För att komma tillrätta med detta kan fukttillförseln inifrån bostaden behöva minskas. Det kan göras genom att ventilationen i bostaden förbättras samt att eventuella otätheter i vindsbjälklaget (tak-/väggvinklar, taklucka med mera) tätas. Läs Anticimex faktablad om uppvärmda vindsutrymmen för tips och råd.

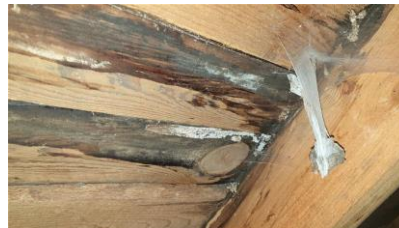
Underlagstaket har fuktfläckar.

Fuktfläckar kan bero på olika saker, och kan vara ett tecken på en tidigare eller ett pågående läckage.

Vi rekommenderar en fördjupad undersökning för att bedöma orsak och omfattning.

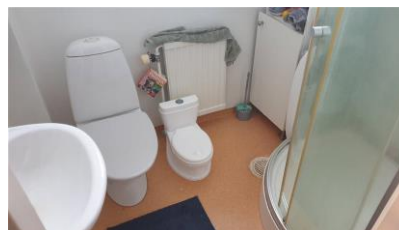
Våtutrymmet har äldre yt-/tätskikt.

Utrymmet är äldre och har passerat tiden för sin tekniska livslängd.

Renovering av utrymmet rekommenderas. Kontakta en behörig våtrumsentreprenör för en renovering. I samband med renoveringen bör omkringliggande konstruktioner kontrolleras för att upptäcka eventuella följdskador.
