# Besiktningsprotokoll

Anticimex Försäkringsbesiktning av småhus

| Fastighetsbeteckning:<br>Hornborgasjön 1 | |

| Besiktningsdatum:<br>2024-01-23 | Protokollnummer:<br>68061765 |

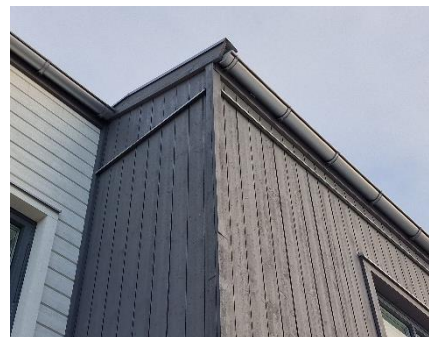
Vriden/skev knutbräda noteras på baksidan av huset

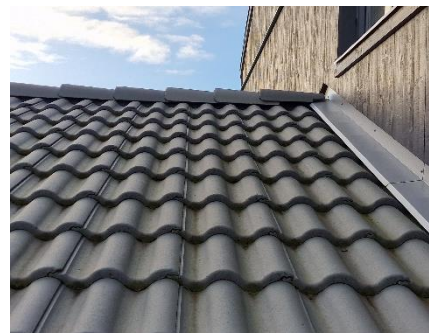
Inget att notera. Taket är besiktigt från marken, anliggande stegemot hängrännor. Taksteg saknas.

Tak över bostadsdel är ej besiktigt eftersom det inte var åtkomligt via taklucka/stege

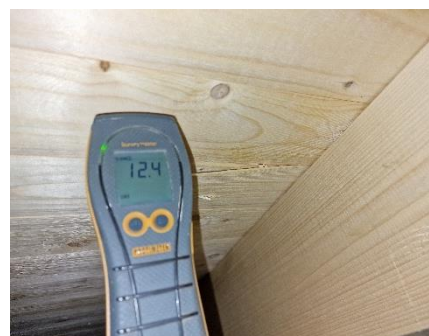
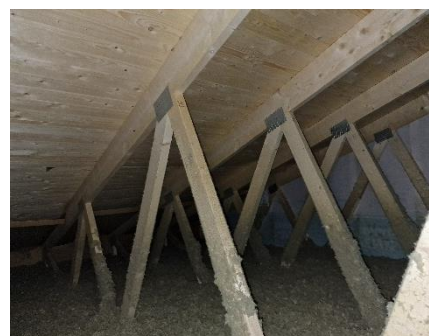
Vid kontroll av vinden uppmättes 12% i fuktkvot och gränsvärdet är 17%

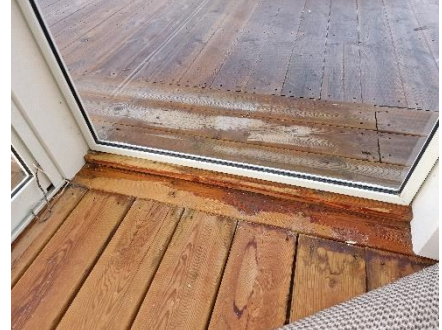
Fuktfläckar och missfärgningar finns i golvbrädor utmed skjutdörrspartiet. Vid besiktningstillfället hade mycket snö töat under kort tid och troligtvis orsakat noteringen. Detta bedöms inte ha lett till några bakomliggande skador som följd.

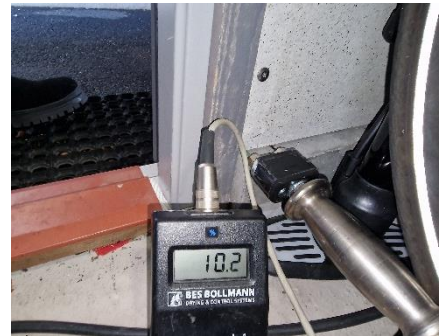
Vid kontroll av ytterväggssyllen i förrådet uppmättes 10% i fuktkvot och gränsvärdet är 17%. Ytterväggssyllen ligger på fuktspärr utav foamplast som är placerad på en uppgjuten betongsockel.  
Vid besiktningstillfället var förrådet uppvärmt till 16 grader med portabel elradiator.

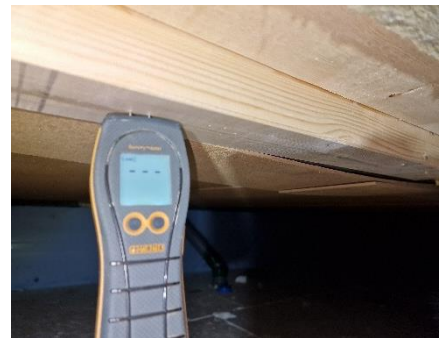
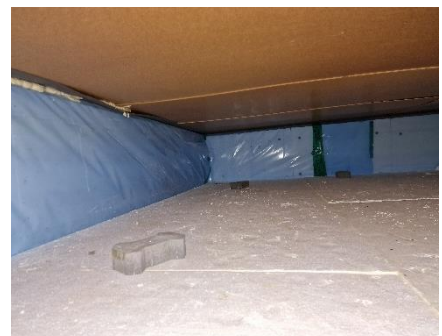
Vid kontroll av krypgrunden uppmättes fuktkvoten till mindre än 10% och gränsvärdet är 17%. Krypunden är isolerad med cellplast och plastfolie på mark och yttergrundmurar. Blindbotten består av masonitskivor och mineralullsisolering. Syllen ligger på en fuktspärr. Det finns en kanalfläkt som suger luft från grunden och som leds ut via en ventil på gavelsidan.

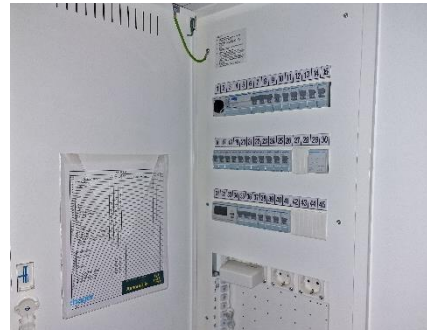
Vid kontroll av jordade eluttag i kök och våtutrymmen noterades inga felkopplingar.  
El-centralen har gruppförteckning och jordfelsbrytare.
