**Fastighetsuppgifter**

Myntan 14

Solåsvägen 29

| Uppdragsnummer | A27463 |

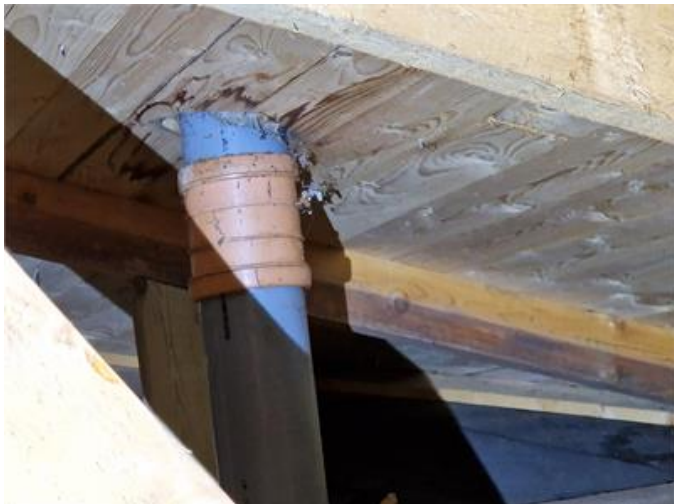
| Besiktningsresultat | | | | | |
|---|---|---|---|---|---|
| Vind 1 - Lucka invändigt | | X | | | Fuktfläckar noterades kring rör genomföring. Dessa bedöms vara äldre men bör kontrolleras regelbundet för att se att förändringar inte sker. Se även bild sid 5. |

Vind 1:  
Fuktfläckar noterades kring rör genomföring

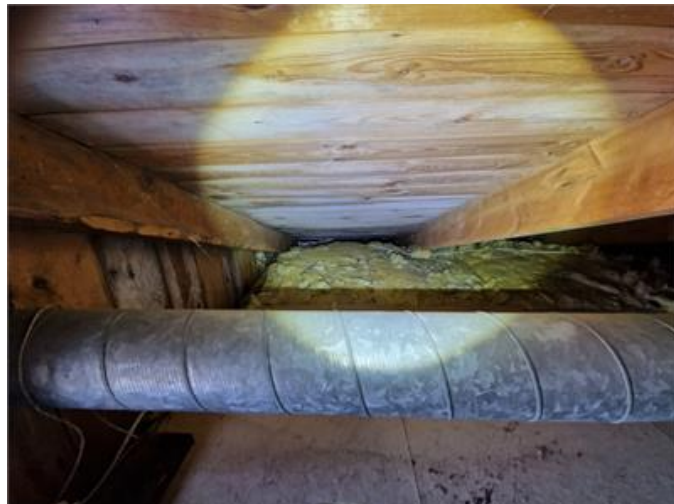
| Besiktningsresultat | | | | | |
|---|---|---|---|---|---|
| | | | X | | Mikrobiell påväxt förekommer på underlagstakets undersida, vilket bör kontrolleras regelbundet och åtgärdas i erforderlig omfattning om så anses nödvändigt.<br>(Utrymmet besiktat från vindslucka då landgångar saknas) |
| Vind 2 - Lucka utvändigt | | | X | | Mikrobiell påväxt förekommer på underlagstakets undersida, vilket bör kontrolleras regelbundet och åtgärdas i erforderlig omfattning om så anses nödvändigt. Se även bild sid 5. |

Vind 2:  
Mikrobiell påväxt förekommer på underlagstakets undersida
