Fastighetsuppgifter

Bokhållaren 3

Maskinistgatan 9

**Besiktningssuppgifter**

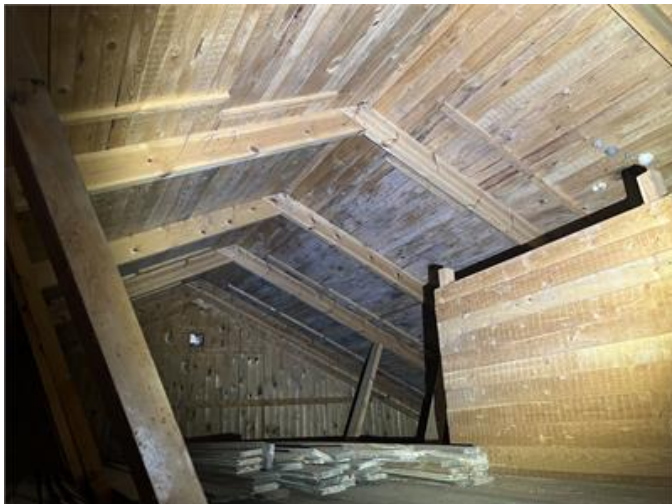
Besiktningsresultat					
Bedömningsskala: 1 = Utan anmärkning, 2 = Påpekande, 3 = Bör åtgärdas, 4 = Ej besiktningsbart					
Byggnadsdel	1	2	3	4	Anmärkning
Nockvind		X			Fuktfläckar förekommer på underlagstak, vilket bör kontrolleras regelbundet för att fastställa om åtgärdsbehov föreligger.
		X			Mikrobiell påväxt förekommer i begränsad omfattning, vilket bör kontrolleras regelbundet så att skadorna inte förvärras.
		X			Vinden besiktigades från lucka pga landgång ej säker.
Invändigt					
Övre Plan		X			El är avstängd.
LGH 1					
Hall		X			Gruppschema till elcentral saknas alt. är ofullständig.
Sovrum 1	X				
Sovrum 2	X				
WC/Dusch		X			Klinkers förekommer på träbjälklag, vilket medför risk för sprickbildning, se därför info på protokollets sista sida pos. 13.
		X			Olämplig placering av fönster, medför ökad risk för fuktskador i vägg.
		X			Rör genomföringar i golv i renoverat utrymme är ett avsteg från branschrekommendationerna.

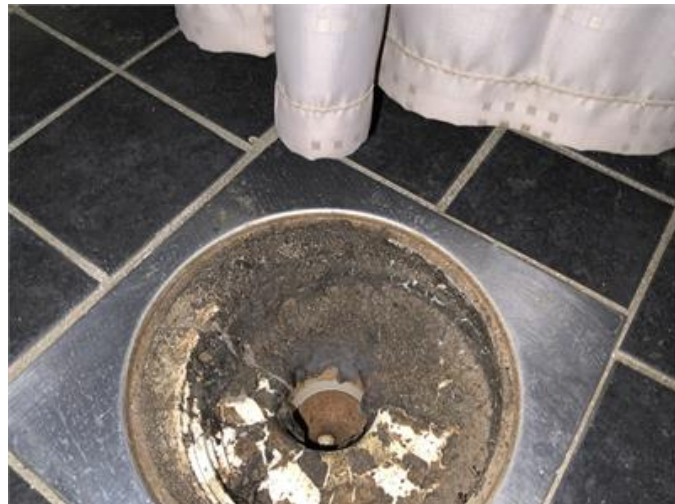
X			Tätning av rör genomföringar bör förbättras för att undvika fuktskador i bakomvarande konstruktioner.
		X			Vissa installationer bedöms ha åtgärdsbehov, vilket bör kontrolleras av fackman.
				X	Manschett i golvbrunn är ej besiktningsbar, vilket medför att tätskiktets anslutning till golvbrunnen ej kan bedömas.
	X				Fuktindikering har utförts stickprovsmässigt utan att några förhöjda fuktindikationer erhållits.
Kök		X			Avloppsslangen till diskmaskin är ej klamrad i vägg/skåp.
		X			Fuktskydd saknas under diskmaskin och kyl/ frys.
	X				Fuktindikering har utförts stickprovsmässigt utan att några förhöjda fuktindikationer erhållits.
Vardagsrum	X				
Balkong				X	Balkongens tätskikt är ej besiktningsbart och kan därför ej bedömas.
Generellt		X			Elinstallationerna bedöms delvis ej vara fackmannamässigt utförda, fackman bör därför kontaktas.
Nedre Plan					
Entré		X			Tröskelplåt saknas på ytterdörr.

Golvbrunn i badrum LGH 1.

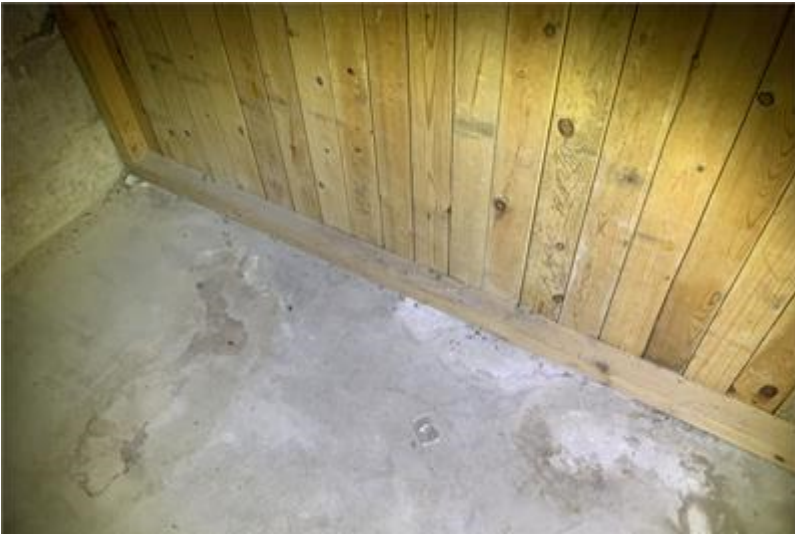
Byggnadsdel	Mellanvägg i källarförråd 1-2.
Konstruktionsdel	Väggsyll
Konstruktionsuppbyggnad	Betong- Väggsyll

Fuktkvoten uppmättes i träsyll till 11% FK. Fuktkvoten är under gränsvärdet för mikrobiell påväxt.

Det kritiska gränsvärdet för mikrobiell tillväxt brukar anges till ca 17% fuktkvot (FK).
