Besiktningssprotokoll

Anticimex Försäkringsbesiktning i samarbete med Fastighetsbyrån

Fastighetsbeteckning: Emmeryd 5:24	
Fastighetsadress: Harstorpsvägen 69	
Postnummer: 371 91	Ort: Karlskrona

Besiktningdatum: 2024-01-31	Protokollnummer: 68086755
Temperatur: 4 °C	Väderlek: Halvklart
Tekniker: Petter Abrahamsson	
E-post: Petter.Abrahamsson@anticimex.se	
Kontor: Karlskrona	
Närvarande: Levi och Gisela Ohlsson (ägarna) Håkan Meldgaard (mäklare)

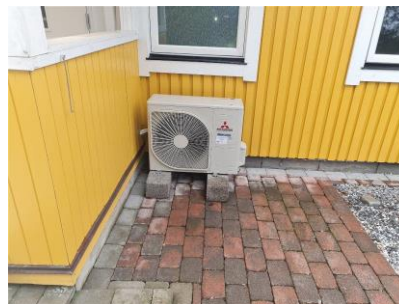
Kondensvatten från luftvärmepumparnas utedelar leds inte bort från husgrunden.

Detta medför ökad risk för att vatten tränger in i anslutande konstruktioner, vilket i sin tur kan leda till fuktrelaterade skador. Observera att besiktning av byggnadens värmesystem eller värmepumpen inte har ingått i uppdraget.

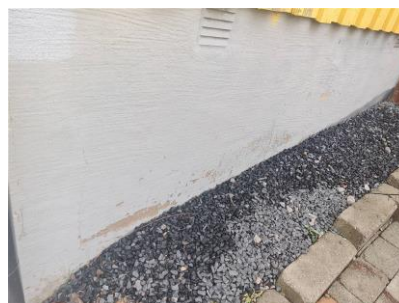
Lokala färgsläpp noterades på sockel

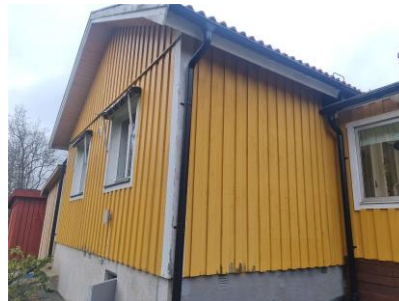
Fasadpanelen och vindskivor är i behov av målning/underhåll.

Fasadbeklädnad och träkonstruktioner där målningsbehov finns riskerar att få fukt- och rötskador på grund av sämre vattenavvisande förmåga. För att öka livslängden på fasadbeklädnaden rekommenderas målning och underhåll.

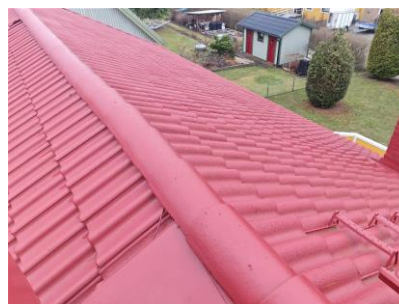
Yttertaget börjar bli äldre, men notera att det är behandlat och målat.

Takpannor, plåtdetaljer och underlagspapp har enligt vår bedömning en begränsad livslängd. Eftersom husets taktäckning är äldre har det ett minskat motstånd mot vatteninträngning. Detta i sin tur kan leda till fuktskador på träläkt och vidare ner i underliggande konstruktioner.

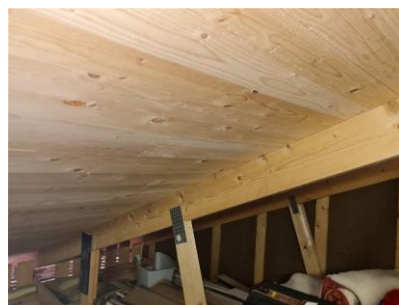
Vinden är tilläggsisolerad.

Eftersom vindsbjälklaget tilläggsisolerats så kommer klimatet på vindsutrymmet att ändras, främst vintertid. Detta i sin tur kan leda till uppfuktning av underlagstakets insida vilket kan resultera i mikrobiella skador (angrepp av mikroorganismer).

Mindre mikrobiell påväxt noterades på undertaket ovan garaget.

Fuktkvoten uppmättes 13%.

Risk för mikrobiell tillväxt föreligger om den relativa fuktigheten i den omgivande luften är över 75%, vilket i furuvirke motsvarar en fuktkvot (FK) på 17%.

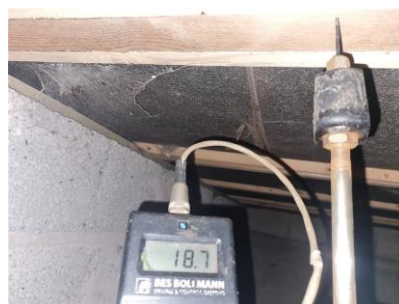
Vid kontroll av krypgrunden uppmättes fuktvärden över kritisk nivå för mikrobiell tillväxt och mikrobiell lukt upplevdes.

Uteluftsventilerade krypgrunder med bjälklag av organiskt material har ofta fuktskador på grund av naturlig fuktpåverkan. Lukten som känns i krypgrunden kan också spridas till boendemiljön.

Fuktkvoten uppmättes till 18,7 %.

Risk för mikrobiell tillväxt föreligger om den relativa fuktigheten i den omgivande luften är över 75%, vilket i furuvirke motsvarar en fuktkvot (FK) på 17%.

1, Vi rekommenderar att allt organiskt rensas ut från markytan och att hela marken plastas med en åldersbeständig byggplast.

2, Installera en sorptionsavfuktare.

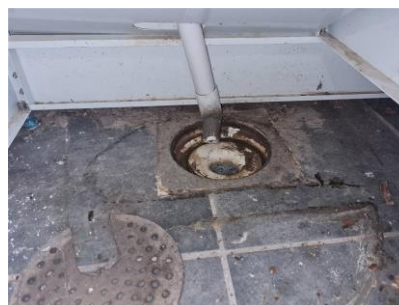
- ⚠ Klämring finns inte i golvbrunn.

Avsaknad av klämring i golvbrunn medför att vatten kan tränga ner i omkringliggande konstruktioner med fuktskador som följd. Detta kan i sin tur leda till mikrobiella skador (angrepp av mikroorganismer).

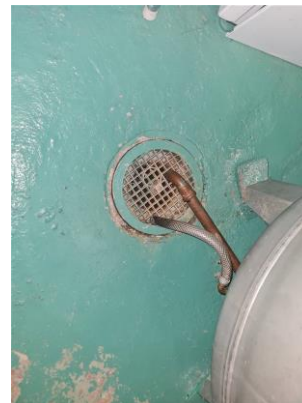
Golvbrunnen är äldre och skall byttas ut vid framtida renoveringar i utrymmet.

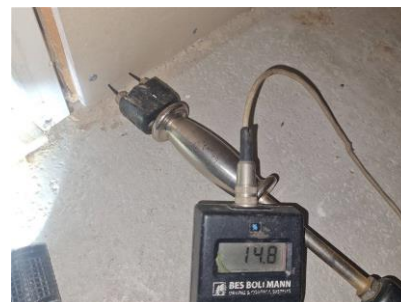
Vid kontroll av väggssyllar uppmättes fuktvärden under kritisk nivå för mikrobiell tillväxt och normal lukt upplevdes.

Fuktkvoten uppmättes till 14,8% i en syllregel.
Risk för mikrobiell tillväxt föreligger om den relativa fuktigheten i den omgivande luften är över 75%, vilket i furuvirke motsvarar en fuktkvot (FK) på 17%.

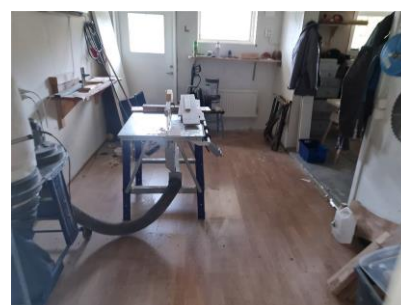
Betongplatta på mark med flytande golv.

Flytande golvkonstruktion och eventuella väggssyllar riskerar att drabbas av fuktskador på grund av naturlig fuktpåverkan om fuktskyddet är bristfälligt utfört alternativt saknas. Fuktvandring kan ske från marken genom betongen till organiskt material genom så kallad kapillärsugning och diffusion, vilket kan leda till skador med lukt av mikrobiell karaktär.

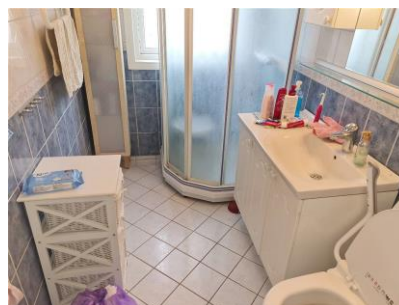
Golvlutning.

Golvfall mot golvbrunnen är bristfälligt utfört.

Det är dock en duschkabin idag.

Golvbrunnen gick inte och se i sin helhet då duschkabinen stod över.
