# Besiktningssprotokoll

Anticimex Försäkringsbesiktning i samarbete med Fastighetsbyrån

Fastighetsbeteckning: Ekbacken 3:19	
Fastighetsadress: Ekbacksvägen 47B	
Postnummer: 18432	Ort: Åkersberga

Besiktningdatum: 2024-01-22	Protokollnummer: 68066521
Temperatur: 2 °C	Väderlek: Regn/Snö
Tekniker: Patrik Selvander	
E-post: patrik.selvander@anticimex.se	
Kontor: Stockholm Norr	
Närvarande: Fastighetsägare och mäklare

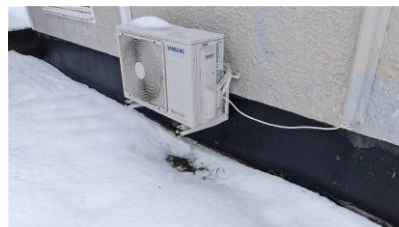
Kondensvatten från luftvärmepumpens utedel leds inte bort från husgrunden.

Detta medför ökad risk för att vatten tränger in i anslutande konstruktioner, vilket i sin tur kan leda till fuktrelaterade skador. Observera att besiktning av byggnadens värmesystem eller värmepumpen inte har ingått i uppdraget.

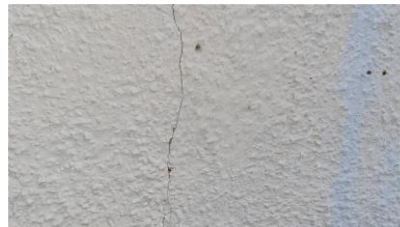
Mindre sprickor noteras i den äldre putsen på fasaden.

Dessa bedöms inte lett till några bakomliggande skador i konstruktionen. Det rekommenderas dock att se över sprickor då detta kan leda till fukt- och frysskador i konstruktionen.

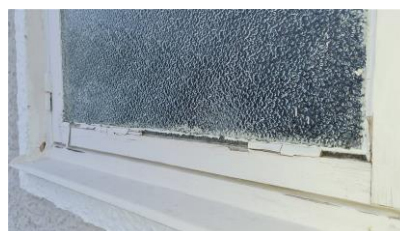
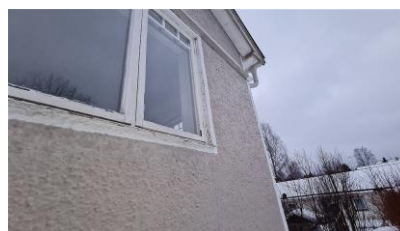
Fönster finns som är i behov av målning/underhåll.

Fönsterbågar och fönsterkarmar där målningsbehov finns riskerar att få fukt- och rötskador på grund av sämre vattenavvisande förmåga.

För att öka livslängden på fönster rekommenderas målning och underhåll.

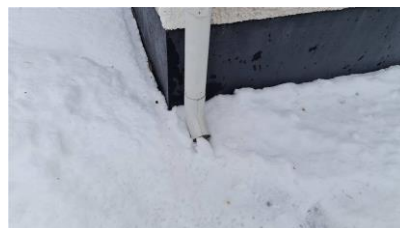
Stuprör är inte anslutet till markledning.

Stuprör som inte är anslutet till markledning kan medföra en ökad fuktbelastning på grundmur/sockel som i sin tur kan leda till fuktrelaterade skador.

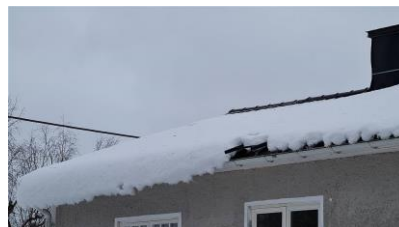
Yttertaket på huset och garaget var snötäckt vid besiktningen.

Då yttertaket var snötäckt vid besikningstillfället kunde inte besiktning av taket genomföras.

Vi rekommenderar en kompletterande besiktning när taket är fritt från snö.

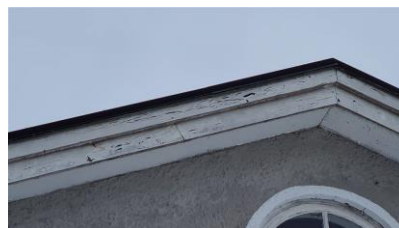
Vindskivor på huset och garaget är i behov av målning/underhåll.

Träkonstruktioner där målningsbehov finns riskerar att få fukt- och rötskador på grund av sämre vattenavvisande förmåga. För att öka livslängden på fasadbeklädnaden rekommenderas målning och underhåll.

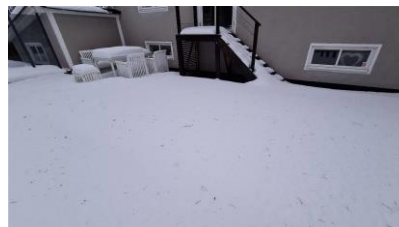
Altan var snötäckt vid besiktningen.

Då altan var snötäckt vid besikningstillfället kunde inte besiktning genomföras.

Vi rekommenderar en kompletterande besiktning när altan är fri från snö.

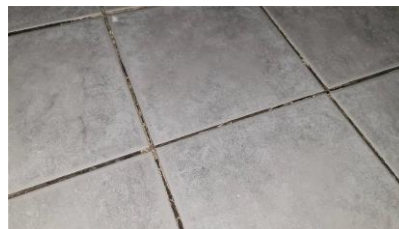
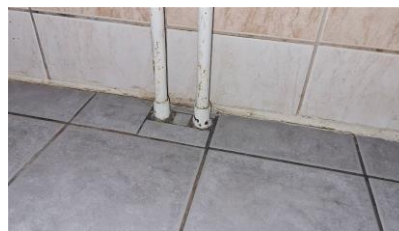
Våtutrymmet har äldre yt-/tätskikt. Misstänkt vattenskada noteras i utrymmet.

- lösa och spruckna klinker på golvet.
- förhöjda fuktvärden.

Vi rekommenderar en fördjupad undersökning för att bedöma om skada finns samt orsak, omfattning och åtgärd. Man kan även kontakta sitt hemförsäkringsbolag för att se om eventuell skada är ersättningsbar.

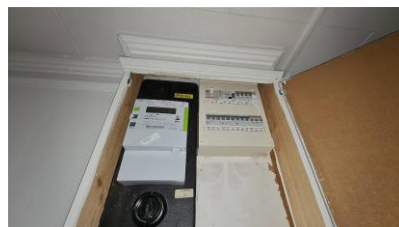
✎ Gruppförteckning över elcentralen saknas. Jordfelsbrytare finns

"Gruppförteckning" är en lista som ska vara placerad vid elcentralen. Den visar vilka säkringar som är anslutna till vilka armaturer, vägguttag och apparater. Den är också till för att underlätta vid felsökning och elarbeten.

Kontakta en elektriker för att upprätta en gruppförteckning som placeras i närheten av elcentralen.

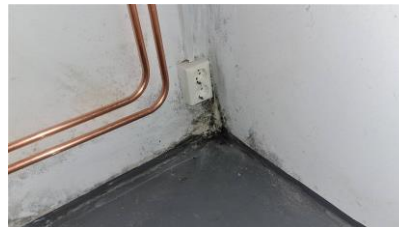
Grundläggningen består av en betongplatta på mark utan underliggande isolering. Till delar med en flytande golvkonstruktion, limmade plastmattor samt påreglade källargrundmurar. Dessa konstruktioner får ofta skador på grund av naturlig fuktvandring. Delar av det utvändiga fuktskyddet är enligt uppgift äldre, se lämnade upplysningar. Missfärgningar finns på väggar.

Vid kontroll av konstruktion uppmättes fuktvärden över kritisk nivå för mikrobiell tillväxt.

Fuktkvoten uppmättes till 24 % i det flytandegolvet i sovrum 3.

Vi rekommenderar en fördjupad undersökning för att bedöma orsak och omfattning. Det är viktigt att tänka på att denna rekommendation om fördjupad undersökning gäller hela källaren, garaget samt det utvändiga fuktskyddet.

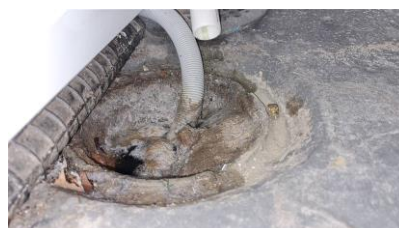
Utrymmet har äldre ytskikt.

Gjutjärnsbrunnen är rostangripen.

Det finns risk att golvbrunnen rostar sönder. Det rekommenderas att byta golvbrunn vid framtida renovering.

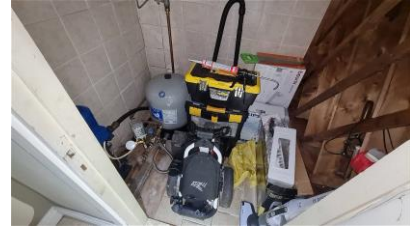
Golvbrunn finns inte i utrymmet.

I denna typ av utrymme bör en golvbrunn finnas. Avsaknaden utgör en ökad risk för fuktskador i omkringliggande konstruktioner.
