# Besiktningsprotokoll

Anticimex Försäkringsbesiktning i samarbete med Fastighetsbyrån

| Fastighetsadress:<br>Urangatan 3 | |

| Besiktningsdatum:<br>2023-11-20 | Protokollnummer:<br>68091190 |

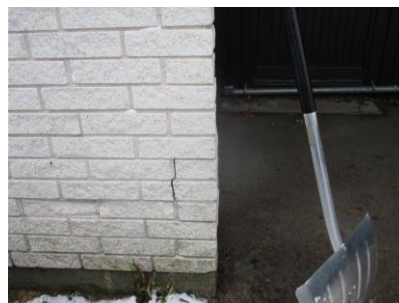
Sprickor finns i tegelfasaden.

Dessa bedöms inte ha lett till bakomliggande skador.

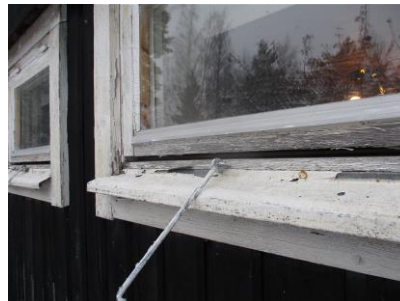
Fönster på den låga delen är i behov av målning/underhåll.

Fönsterbågar och fönsterkarmar där målningsbehov finns riskerar att få fukt- och rötskador på grund av sämre vattenavvisande förmåga.

För att öka livslängden på fönster rekommenderas målning och underhåll.

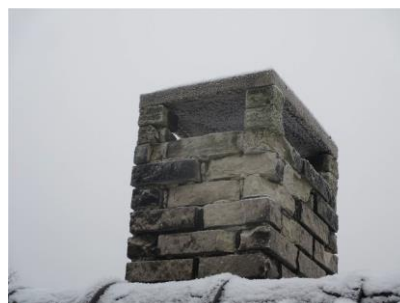
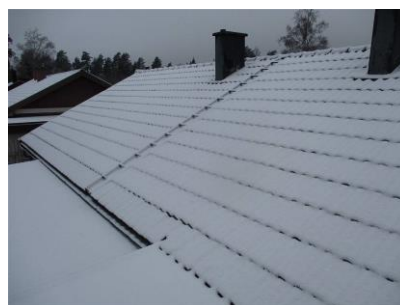
Skorstenen har börjat vittra sönder.

Med anledning av detta rekommenderar jag att en murare kontaktas för rätt åtgärd.

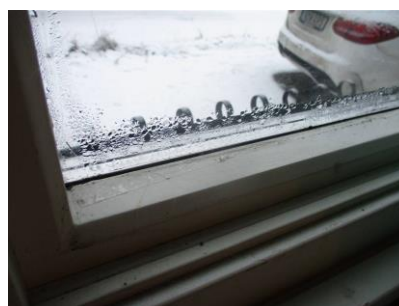
Kondens på fönster.

Kondensspår på fönstrens insida tyder på att bostadens allmänventilation är bristfällig. Observera att besiktning av bostadens ventilationssystem inte har ingått i uppdraget.

Vi rekommenderar en fördjupad undersökning för att bedöma orsak och omfattning.

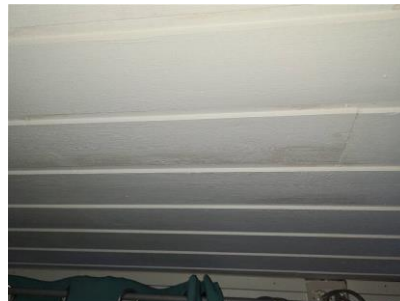
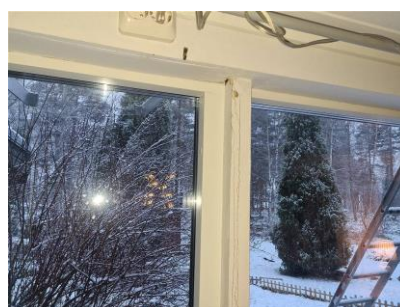
Taket samt fönsterkarmar har fuktfläckar i den låga delen.

Takkonstruktionen har inte öppnats upp efter takläckaget.

För att kontrollera isolering mm bör taket öppnas upp.

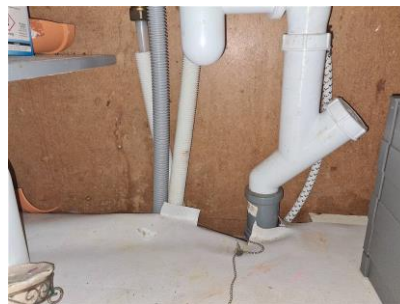
Fuktskydd saknas i diskbänksskåp.

För att upptäcka eventuella läckage, installera ett fuktskydd.

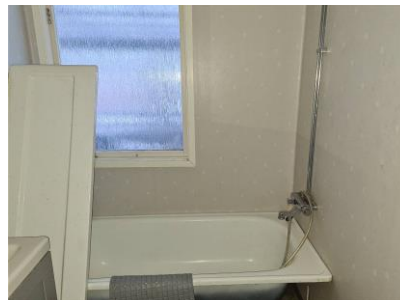
Fönster är olämpligt placerat.

Fönstrets placering i våtutrymmet utgör en risk för fuktskador i fönster- och väggkonstruktionen.

För att minska risken för fuktskador på fönster och väggkonstruktion rekommenderas att man skyddar fönstret mot vattenbegjutning.
