**Fastighetsuppgifter**

Frövet 2:26

Frövet 340

| Uppdragsnummer | O23733 |

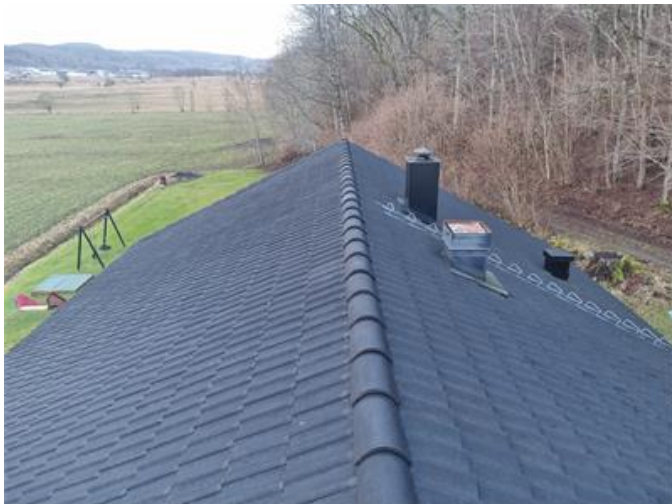
| Besiktningsresultat | | | | | |
|---|---|---|---|---|---|
| Yttertak | | x | | | Yttertaget är av äldre standard och underlagstaket består av träfiberskivor. Se kommentar/riskanalys. |

Överblicksbild från yttertak.

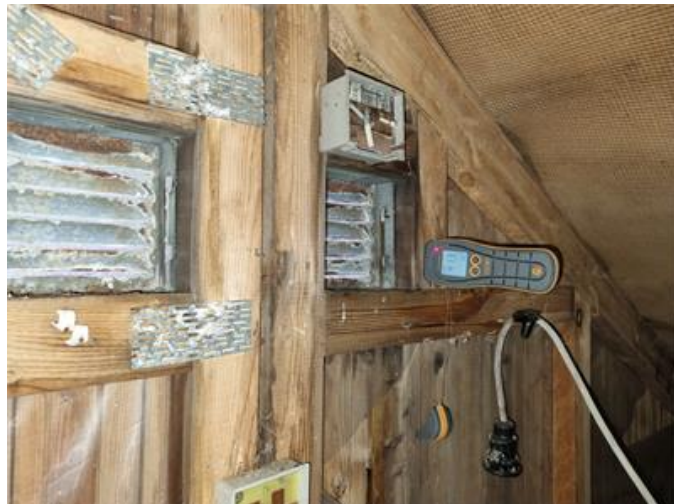
| Besiktningsresultat | | | | | |
|---|---|---|---|---|---|
| | | | x | | Mot gavelventiler åt sydväst noterades fuktiga partier på reglar/panel. Det rekommenderas att detta hålls under regelbunden uppsyn och åtgärdas vid behov. Det har nyligen varit kraftigt väder med blåst/regn. |

Bilden visar exempel på fuktinträngning vid gavelventil.

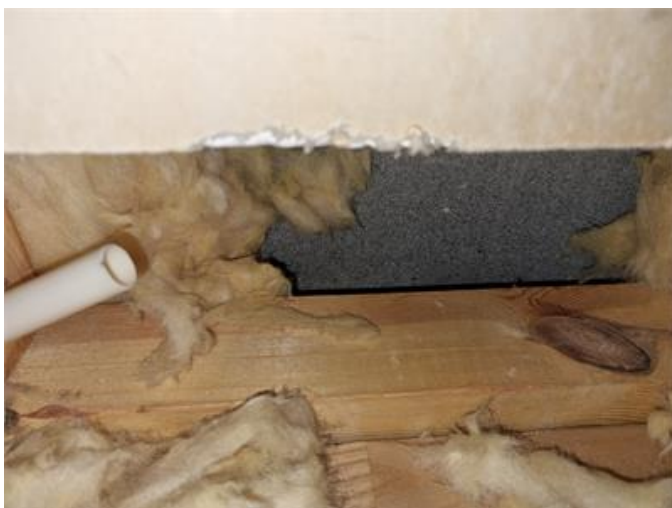
| Besiktningsresultat | | | | | |
|---|---|---|---|---|---|
| Allmänt | | x | | | Det förekommer blå lättbetong i byggnaden, denna är i vissa fall radonhaltig. Radonmätning pågår. |

Bilden visar exempel på blå lättbetong i trappförrådet.

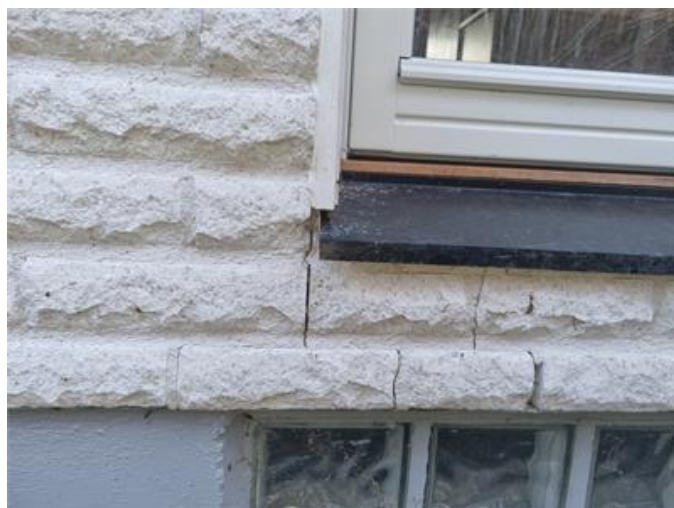
| Besiktningsresultat | | | | | |
|---|---|---|---|---|---|
| Fasad | | x | | | Lokala sprickor finns i fasad/fogar. Torrspirckor förekommer i träfasaden. Se kommentar/riskanalys. |

**Fasad:** När det finns sprickor/otätheter i fasaden innebär det risk för att vatten kan tränga in och orsaka fuktrelaterade skador i bakomliggande konstruktion.

Bilden visar ett exempel på lokala sprickor i fasaden.

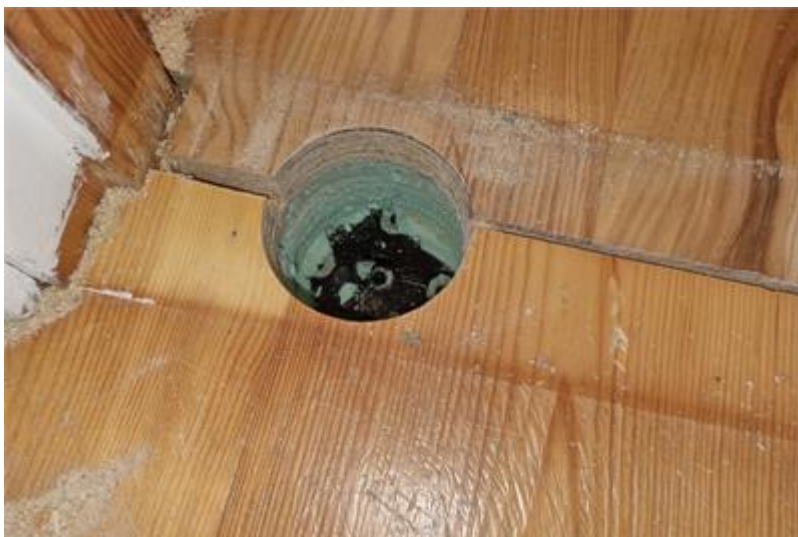
Gränsen för mikrobiell tillväxt i trä går vid ca 17% fuktkvot. Kontroll av konstruktion utfördes via ett befintligt provhål i kontor/sovrums och via trappförrådet (väggskiva ej monterad). Provhål togs upp i golv under tröskel mellan hall och kontor/sovrums.

Fuktkvoten uppmättes till ca 10-11% i de påreglade väggarna. Sågspån förekommer mot golv. Notera att stickprovsmässig undersökning är utförd samt att mätvärden normalt sett kan variera över årstiderna. För att säkert fastställa konstruktionens kondition och fuktstatus måste en mer omfattande undersökning utföras.
