Fastighetsuppgifter

Finnsta 1:185

Brunkullavägen 11

**Besiktningssuppgifter**

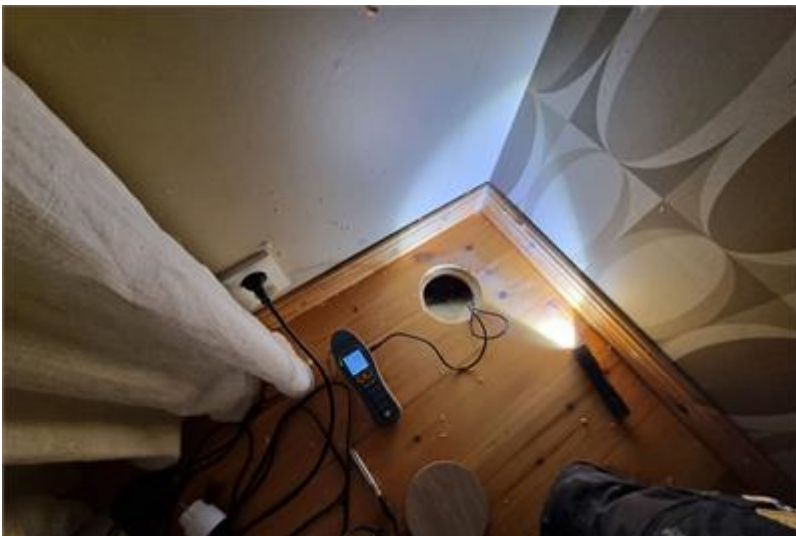
Byggnadsdel	Sutterängplan
Konstruktionsdel	Uppreglat golv på betongen
Konstruktionsuppbyggnad	Golvbrädor, träreglar, isolering, plastfolie, betong.

Via provhål i golv i sovrum uppmättes fuktkvot i träreglarna till ca 8-9% FK. Normal lukt upplevdes i provhål.

Det kritiska gränsvärdet för mikrobiell tillväxt brukar anges till ca 15-17% fuktkvot (FK) eller ca 70-75% i relativ luftfuktighet (RF).

Inget åtgärdsbehov bedöms föreligga
