# Besiktningsprotokoll

Anticimex Försäkringsbesiktning av småhus

| Fastighetsadress:<br>Gulsparsvägen 29 | |

| Besiktningsdatum:<br>2024-01-29 | Protokollnummer:<br>68090064 |

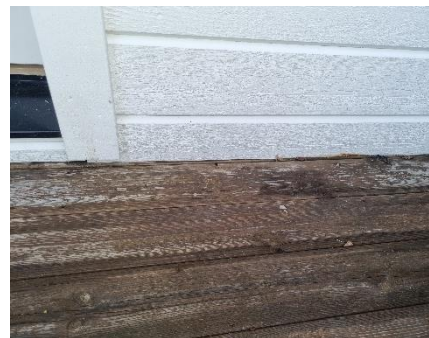
Fasaden ligger mot altanen på en mindre del.

När fasaden ligger mot altanen finns risk att smuts/löv lägger sig mellan altan/panel med fukt och rötskador som följd.

Rekommenderar att skapa en glipa mellan fasad och altan.

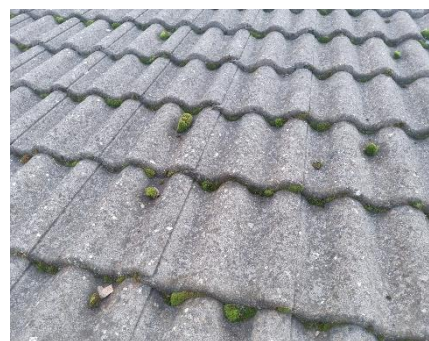
Mindre mosspåväxt noteras.

Rekommenderar att hålla taket fritt från mosspåväxt för att öka livslängden på takpannorna.  
I övrigt finns inget att notera.

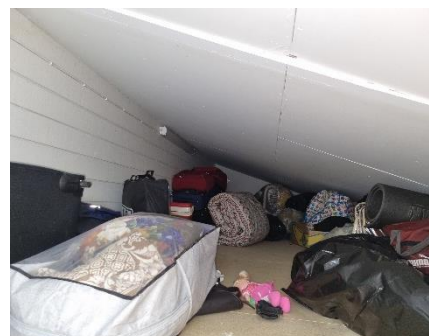
Inget att notera.

I tillbyggnaden finns ett parallellisolerat vindsförråd.

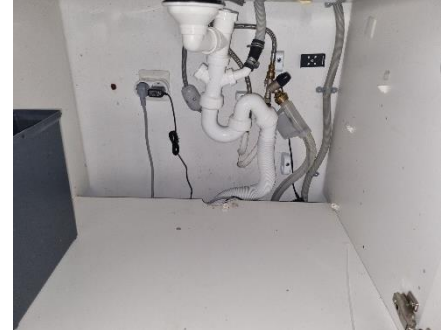
Vattenvarnare finns installerad i diskbänkskåpet.

Fuktindikering i utrymmet gav inga onormala fuktindikationer.

Viktigt att tänka på placering av vattenvarnaren samt byta batterier i förebyggande syfte.

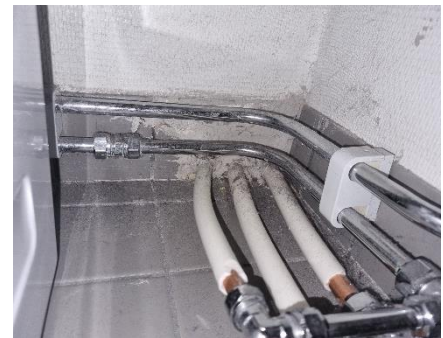
Rör genomföring finns i vägg / golvvinkel.

Det finns risk att tätskiktet inte har kunnat anslutas på ett rätt sätt, vilket kan leda till fuktskador i omkringliggande konstruktioner.

Fuktindikering i utrymmet gav inga onormala fuktindikationer.
