Eken 6

Järnvägsgatan 16

| Besiktningsdatum | 2024-02-05 |
| Besiktningsföretag | OBM Skaraborg AB |

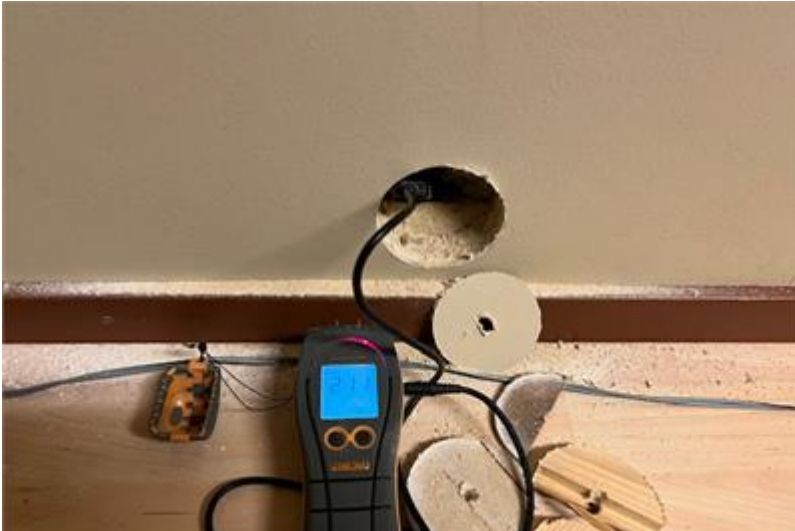
## Bilaga 1

| Konstruktionsdel | Utreglade väggar i sovrum, bastu och wc. |
| Konstruktionsuppbyggnad | Putsad vägg med utreglad träkonstruktion. |

Kontroll av konstruktionen utfördes i sovrum. Fuktkvoten i väggregeln uppmättes till 21% och en avvikande lukt upplevdes i provhål. Det kritiska gränsvärdet för mikrobiell tillväxt brukar anges till ca 15-17% fuktkvot (FK).

Resultatet av mätningen visar att åtgärdsbehov föreligger. För att exakt fastställa vilka åtgärder som bör vidtagas krävs en mer omfattande undersökning.

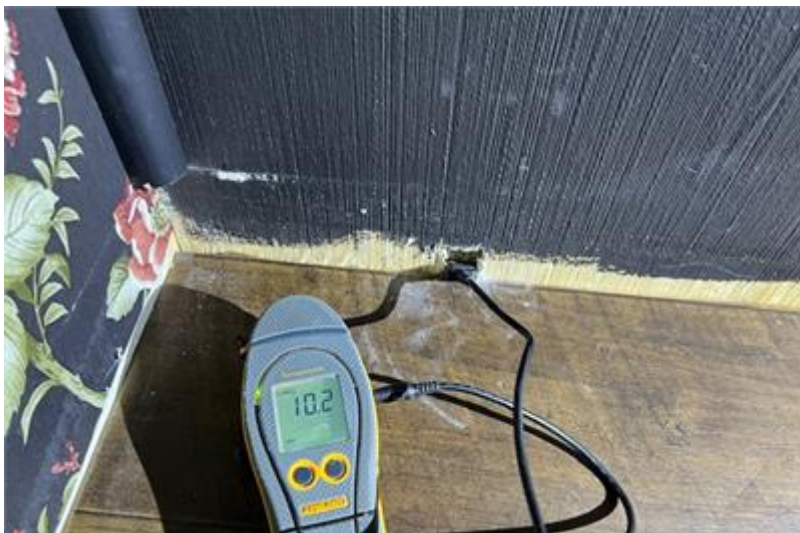
## Bilaga 2

| Byggnadsdel | Betongplatta på mark, tillbyggnad |
| Konstruktionsdel | Flytande golv |
| Konstruktionsuppbyggnad | Betongplatta på mark, cellplast, laminatgolv och plastmatta. |

Fuktkvoten i syllkonstruktionen uppmättes till 10%. Det kritiska gränsvärdet för mikrobiell tillväxt brukar anges till ca 15-17% fuktkvot (FK). Syllarna ligger mot betongplatta utan underliggande fuktisolering.

Notera att stickprovsmässig undersökning är utförd samt att mätvärden normalt sett kan variera över årstiderna. För att säkert fastställa konstruktionens kondition och fuktstatus måste en mer omfattande undersökning utföras.
