Fastighetsbeteckning
Tibble Kyrkby 17:3
Adress
Gråbovägen 6
19793 Bro

Uppdragsnummer AB2643
Besiktningdatum 2024-02-01
Besiktningföretag OBM Besiktningsservice AB
Besiktningförrättare Tom Fransson
Närvarande Säljare
Giltig till och med 2025-02-01

Byggnadsbeskrivning 2-plans villa	Byggnadsår 2003
Till eller ombyggnad	Övrigt Huset var normalt möblerat vid besiktningstillfället. Komplementsbyggnader inkl. garage har inte omfattats i denna besiktning.

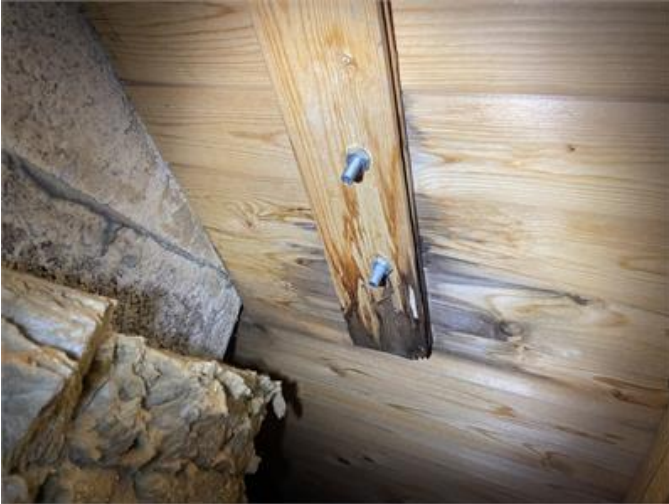
Besiktningresultat					
Bedömningskala: 1 = Utan anmärkning, 2 = Påpekande, 3 = Bör åtgärdas, 4 = Ej besiktningbart					
Byggnadsdel	1	2	3	4	Anmärkning
Tak		X			- Nocktätning saknas. - Enstaka hörn-panna vid takfot ovan matplats har lossnat vilket bör åtgärdas. - Växtlighet som växer upp mot tak/fasad är olämpligt då dessa kan orsaka skador på takkonstruktionen.
					Taket är endast besiktigt lokalt från taklucka.
Fasad		X			- Altangolv samt mark ligger dikt an fasad, vilket medför ökad fuktbelastning och en ökad risk för fuktskador i fasadens nederdel. - Rötskador noterades i fasadpanelens nedre del på flera platser.
Fönster/dörrar		X			Torrspäckor förekommer på snickerier.
Grundmur		X			Stuprör mynnar ut invid grundmur och bör dras ut från hus.
Övrigt			X		Vidbyggt skärmtak på fasadens långsida är utfört med enbart underlagspapp utan övre taktäckning. Läckage förekommer, åtgärdsbehov föreligger.

Bild visar läckage i yttertak.

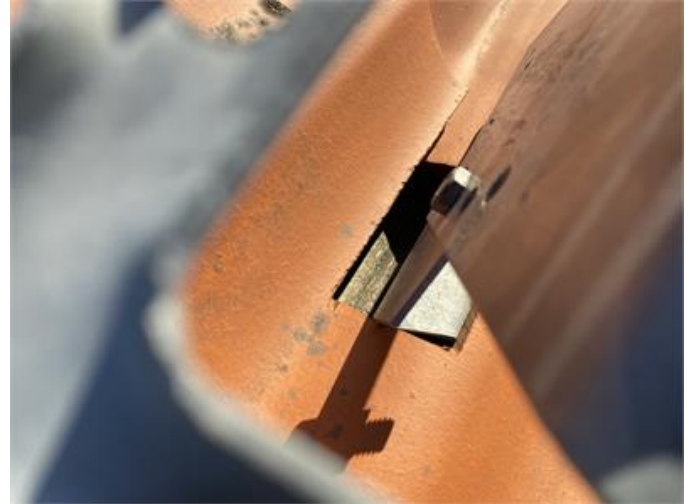
Vardagsrum	X				
Kök		X			<ul style="list-style-type: none"> - Fuktskydd saknas under diskbänkens vatteninstallationer. - Spruckna plattor och bom-ljud noterades på klinkergolv.
Utvändigt					
Tak			X		Otättheter förekommer i yttertaket vid infästning för takbrygga. Bör åtgärdas och underliggande konstruktion kontrolleras. Se bild längre bak i protokollet.

Bild visar otäthet i yttertak vid takbryggans infästning.
