**Fastighetsuppgifter**

Ragnabo 3:18

Kungsvägen 70

| Uppdragsnummer | J4349 |

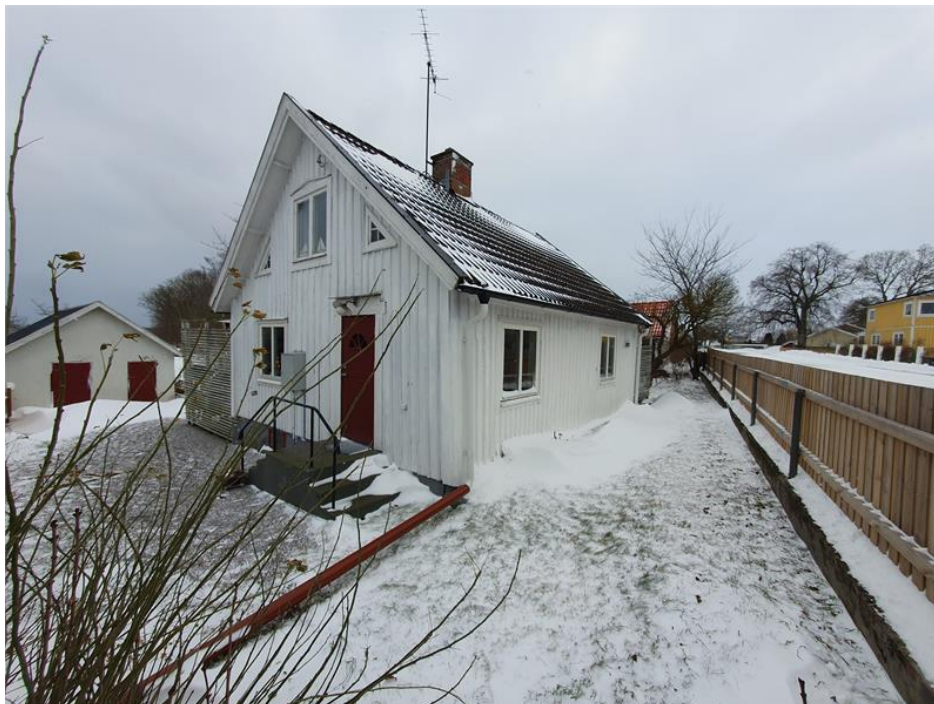
| Besiktningsresultat | | | | | |
|---|---|---|---|---|---|
| Sockel | | X | | | Sockeln är till stora delar skyddad av altandäck, samt av snö i driva mot fasaden (se bild första sidan) |

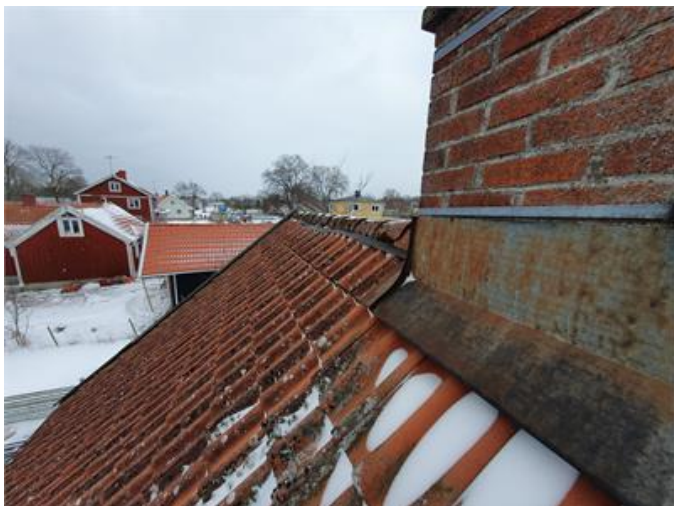
| Besiktningsresultat | | | | | |
|---|---|---|---|---|---|
| Tak | | | X | | Otätheter noterades vidnock och vid genomföring av murstocken (se bild sid 5) vilket kan leda till inblåsning av skräp och eventuellt nederbörd vid svåra väderförhållanden.<br>-Det noterades även inblåst snö under takpannor, samt att delar av taket har plast som tätskikt på underlagstaket.<br>-Vindskiveplåtar överlappar takpannorna i begränsad omfattning.<br>-Sammantaget bör taket kontrolleras och åtgärdas i erforderlig omfattning.<br>-Observera att delar av taket var snöbelagt vid besiktningen. |

Bild beskriver brister/otätheter på taket
