**Fastighetsuppgifter**

Kalleberga 8:191

Törnrosvägen 11

| Uppdragsnummer | G27022 |

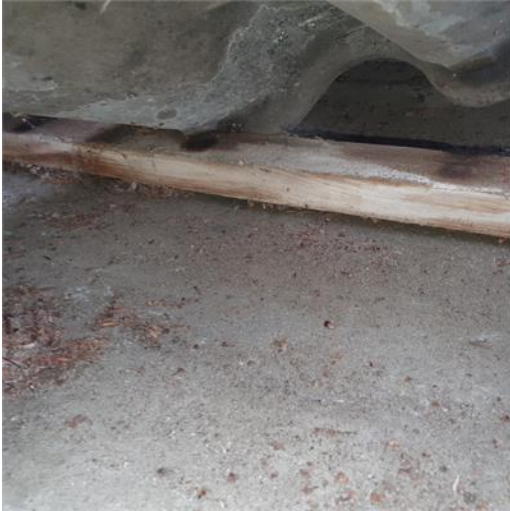
**TAK:** Yttertak (takpannor, läkt och papp) är det ursprungliga från 1973. Ju äldre ett tak är ju mindre motstånd har det mot att fukt kan tränga genom takpannor vilket kan leda till fuktskador i underliggande konstruktioner. Vid stickprovskontroller av läkt och papp noterades att läkten delvis var uppfuktad samt att undertakspappen delvis var skör. Plåthuvar har rostanslag. Taket bör övervägas bytas. Någon del av taket över entrén är rötskadad.

Uppfuktad takläkt under takpannor.

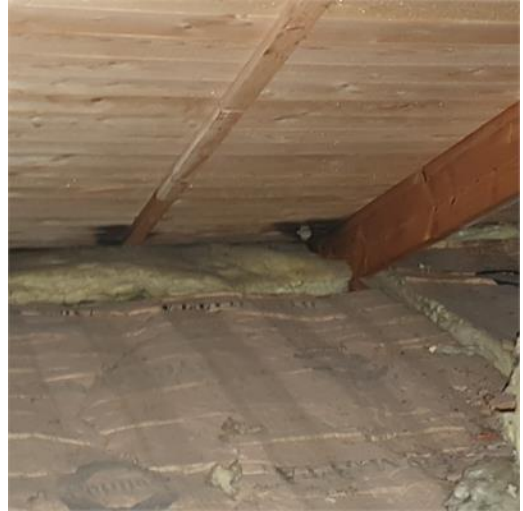
**VIND:** I två takstolsfack noterades lokalt missfärgade svallbräddor närmast takfot. Missfärgningarna bedöms bero på att varm fuktig luft från bomlijön kan leta sig upp till vinden och kondensera. Inga skador med behov av åtgärder noterades. Regnvatten har trängt in på vinden via otäta vindsluckan men inga fuktskador noterades, luckan rekommenderas åtgärdas.

I två takstolsfack noterades lokalt missfärgade svallbrädor närmast takfot. Missfärgningarna bedöms bero på att varm fuktig luft från bomlijön kan leta sig upp till vinden och kondensera. Inga skador med behov av åtgärder noterades

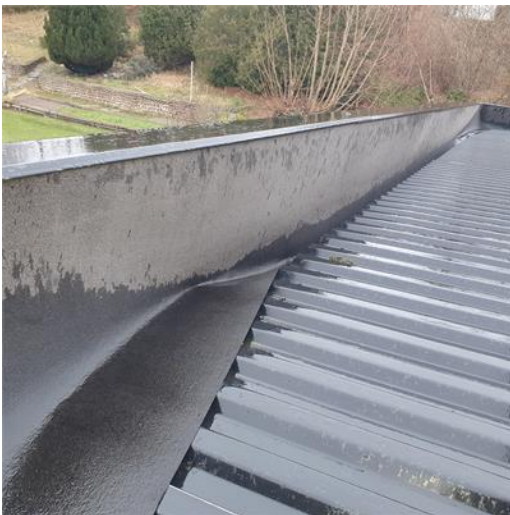
Lös takpapp på taksarg till garage.

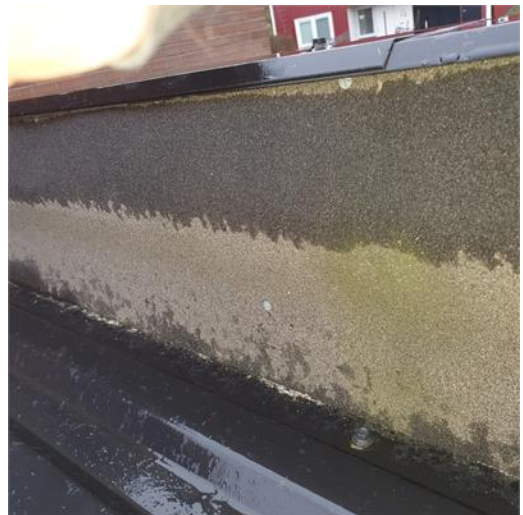
**GARAGE:** Glipa/mellanrum förekommer mellan korrugerade plåttaket och vinkelplåten som är infäst mot fasad bostad, med risk för att regnvatten letar sin in under plåttaket. Det förekommer inga vinkelplåtar mellan gavelsidor taksarg och korrugerade plåttaket med risk för läckage. Papp hänger lös på taksarg samt är delar av pappen viken. Åtgärder rekommenderas. Platonmattan som är monterad mot sockel saknar kantlist vilket rekommenderas monteras. Invändigt i garaget förekommer spår i tak och vägg efter tidigare och åtgärdat takläckage men undersökning av eventuella skador i tak/väggkonstruktion är inte undersökt.

Saknas vinkelplåtar mellan garagets takplåtar och taksarg.
