**Fastighetsuppgifter**

Fastighetsbeteckning  
Kungsör Gästgivaren 1  
Adress  
Odengatan 27  
73630 Kungsör

Uppdragsnummer U3539  
Besiktningdatum 2024-02-05  
Besiktningföretag OBM Västmanland AB  
Besiktningförrättare Pär Wiljebrand  
Närvarande Ägare  
Giltig till och med 2025-02-05

Byggnadsbeskrivning	Byggnadsår
Huset är ett 1½-plans kedjehus med källare.	1966
Till eller ombyggnad	Övrigt
-	Möblerat vid besiktning, besiktningen omfattar bostadshuset och kopplat garage.

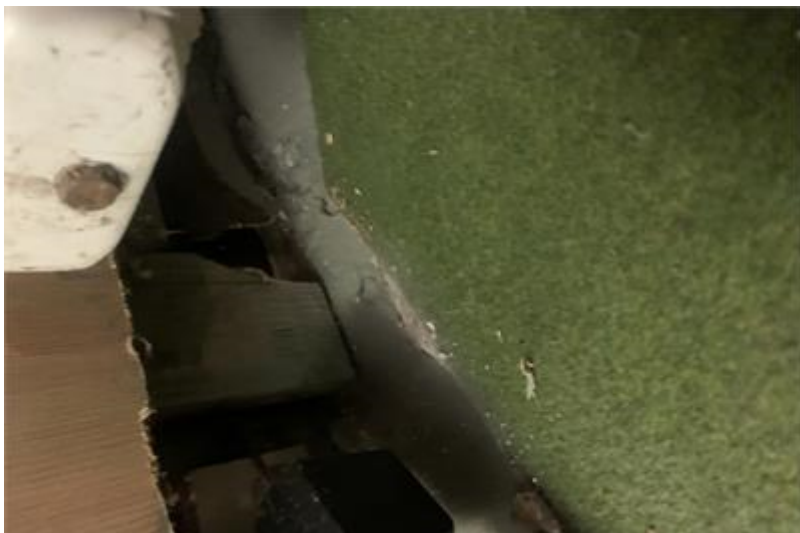
Byggnadsdel	Förråd och bastu källare
Konstruktionsdel	Utreglade väggar
Konstruktionsuppbyggnad	Vägglaminat/träpanel-reglar-betong

Vägg: Fuktkvot (FK) uppmätt till ca 10 % FK i träregel. Det kritiska gränsvärdet för mikrobiell tillväxt brukar anges till ca 15-17% fuktkvot (FK).

Fuktvärden under den kritiska gränsen är uppmätt. Ingen avvikande lukt noterades vid besiktning. Notera att stickprovsmässig undersökning är utförd samt att mätvärden normalt sett kan variera över årstiderna. För att säkert fastställa konstruktionens kondition och fuktstatus måste en mer omfattande undersökning utföras.
