Besiktningssprotokoll

Anticimex Försäkringsbesiktning i samarbete med Fastighetsbyrån

Fastighetsbeteckning: Uddheden 1:151	
Fastighetsadress: Skolvägen 13	
Postnummer: 686 98	Ort: Gräsmark

Besiktningdatum: 2024-02-02	Protokollnummer: 68091891
Temperatur: -1 °C	Väderlek: Snö
Tekniker: Lennart Davidsson	
E-post: Lennart.Davidsson@anticimex.se	
Kontor: Karlstad	
Närvarande:

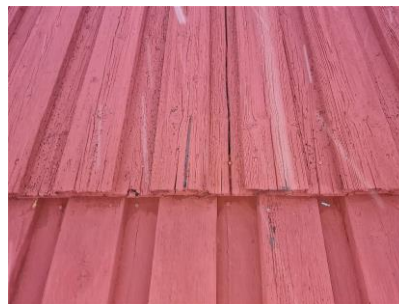
Utvändigt / Fasad

Fasadpanelen speciellt södra sidan är i behov av målning/underhåll.

Fasadbeklädnad och träkonstruktioner där målningsbehov finns riskerar att få fukt- och rötskador på grund av sämre vattenavvisande förmåga. För att öka livslängden på fasadbeklädnaden rekommenderas målning och underhåll.

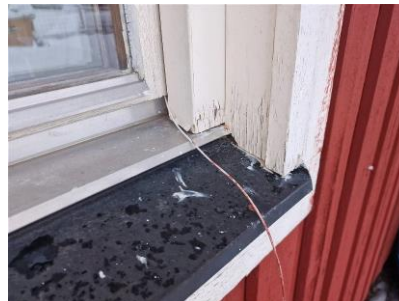
Utvändigt / Fönster

Fönster har färgsläpp och torrsprickor.
Fönsterfoder ligger mot fönsterplåt.

Fönsterbågar och fönsterkarmar där målningsbehov finns riskerar att få fukt- och rötskador på grund av sämre vattenavvisande förmåga.

För att öka livslängden på fönster rekommenderas målning och underhåll.

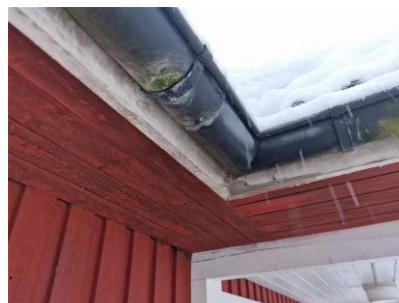
Utvändigt / Hängrännor / Stuprör

Hängrännor har läckage.

Äldre hängrännor leder ofta till läckage, speciellt i skarvar vilket i sin tur innebär risk för fuktskador på fasad, sockel och i bakomliggande konstruktioner.

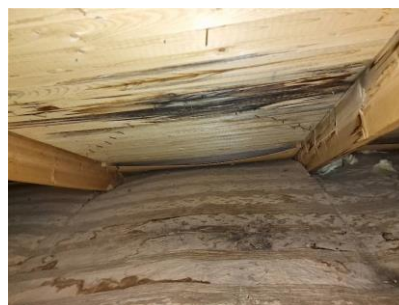
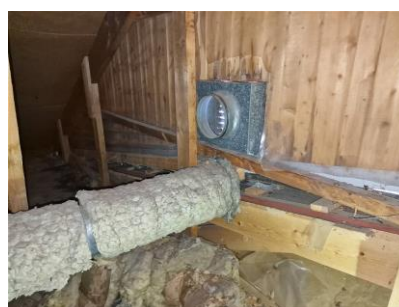
Utvändigt / Vind

Vid kontroll av vinden uppmättes fuktvärden över kritisk fuktnivå för mikrobiell tillväxt.

Underlagstak består på den äldre till största delen av masonit. På utbyggnad består underlagstaket av råspont. Denna del på utbygget är kontrollerat från lucka i gavel på äldre delen.

Fuktkvoten i underlagstak/takbjälkar uppmättes till över 20 % på de ställen fläckar finns.

Vissa av dessa fläckar bedöms vara äldre, se insamlade upplysningar om läckage kring skorsten.

Risk för mikrobiell tillväxt föreligger om den relativa fuktigheten (RF) i den omgivande luften är över 75 % vilket i furuvirke motsvarar en fuktkvot (FK) på 17 %.

Lokalt har den äldre ventilationsanläggningen brister, ventilationsrör / avluftning bedöms ha släppt från sitt läge. Detta kan med fördel kontrolleras av ventilationstekniker.

Vi rekommenderar en fördjupad undersökning för att bedöma orsak och omfattning.

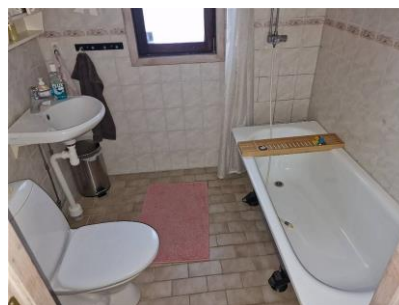
Entréplan / Badrum/Wc

Våtutrymmet har äldre yt-/tätskikt som består av kakel och klinkers.

Eftersom funktionen, som innebär att ytskiktet/tätskiktet ska vara vattentätt, kan vara nedsatt finns en ökad risk att vatten tränger igenom ytskiktet/tätskiktet med vattenskador i omkringliggande konstruktioner som följd.

Fuktindikering i utrymmet gav inga förhöjda fuktindikationer.

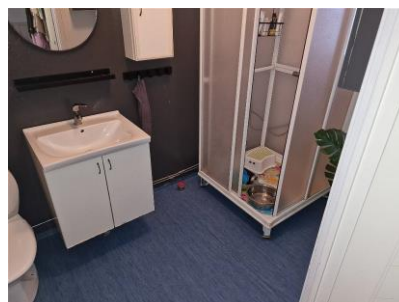
Entréplan / Badrum/Wc

Våtutrymmet har äldre yt-/tätskikt.
Duschkabin finns.

Eftersom funktionen, som innebär att ytskiktet/tätskiktet ska vara vattentätt, kan vara nedsatt finns en ökad risk att vatten tränger igenom ytskiktet/tätskiktet med vattenskador i omkringliggande konstruktioner som följd.

Fuktindikering i utrymmet gav inga förhöjda fuktindikationer.

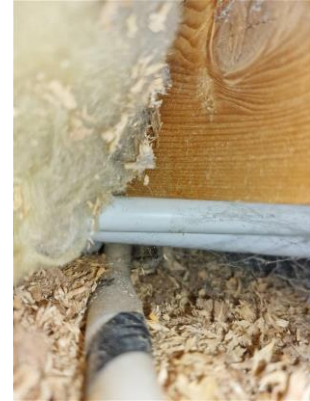
Entréplan / Allmänt hela huset

Vid kontroll av konstruktion uppmättes fuktvärden under kritisk nivå för mikrobiell tillväxt och normal lukt upplevdes. Kontroll utförd i golv under kyl. Spån förekommer på betongplattan.

Grundläggningen består av en betongplatta på mark utan underliggande isolering och med ett uppreglat isolerat golv dikt an betongen. Fuktkvoten uppmättes till 11 % och den relativa fuktigheten till 45 % vid en temperatur på 16°C.

Befintlig golvkonstruktion och eventuella väggsyllar riskerar att drabbas av fuktskador på grund av naturlig fuktpåverkan. Detta i sin tur kan leda till mikrobiella skador (angrepp av mikroorganismer) som kan resultera i att mikrobiell lukt sprids till boendemiljön. Om väggsyllarna är tryckimpregnerade kan även en kemisk lukt förekomma.
