# Besiktningsprotokoll

Anticimex Försäkringsbesiktning i samarbete med Fastighetsbyrån

| Fastighetsadress:<br>Halvarsvägen 31 | |

| Besiktningsdatum:<br>2023-11-23 | Protokollnummer:<br>67959433 |

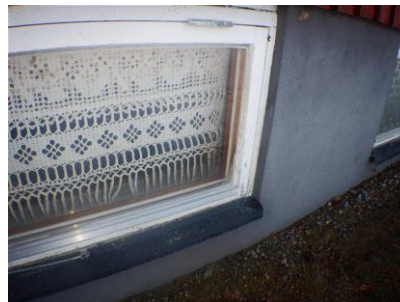
Torrspäckor finns på fönster.

Dessa bedöms inte ha lett till bakomliggande skador.

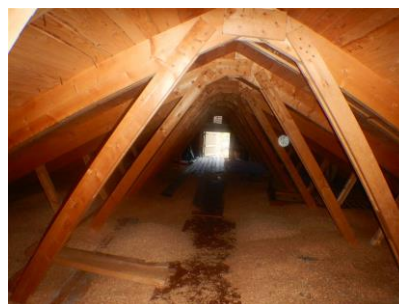
Vid kontroll av vinden uppmättes fuktvärden under kritisk fuktnivå för mikrobiell tillväxt och en normal lukt upplevdes. Fuktkvoten i underlagstak/takbjälkar uppmättes till 10 %.

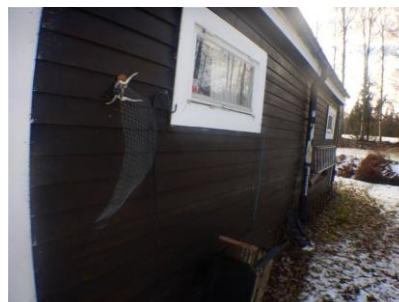
Fasadpanelen är i behov av målning/underhåll.

Fasadbeklädnad och träkonstruktioner där målningsbehov finns riskerar att få fukt- och rötskador på grund av sämre vattenavvisande förmåga. För att öka livslängden på fasadbeklädnaden rekommenderas målning och underhåll.

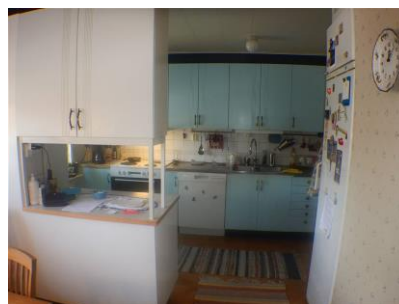
Fuktskydd saknas i diskbänksskåp.

Utan fuktskydd är det svårt att upptäcka läckage från rörledningar. Vatten kan då tränga in i omkringliggande konstruktioner och orsaka fuktskador.

Fuktindikering i utrymmet gav inga förhöjda fuktindikationer.

För att upptäcka eventuella läckage, installera ett fuktskydd.
