# Besiktningsprotokoll

Anticimex Försäkringsbesiktning i samarbete med Fastighetsbyrån

| Fastighetsadress:<br>Vilebacken 50 | |

| Besiktningsdatum:<br>31/1-2024 | Protokollnummer:<br>68082796 |

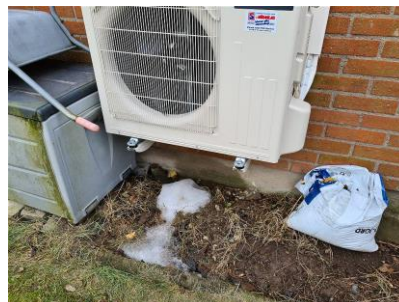
- Kondensvatten från luftvärmepumpens utedel leds inte bort från husgrunden.

Detta medför ökad risk för att vatten tränger in i anslutande konstruktioner, vilket i sin tur kan leda till fuktrelaterade skador. Observera att besiktning av byggnadens värmesystem eller värmepumpen inte har ingått i uppdraget.

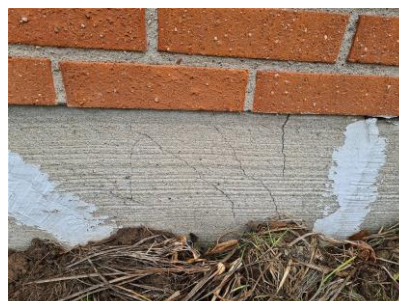
Mindre, lokala sprickor finns i sockel.

Dessa bedöms inte ha lett till bakomliggande skador.

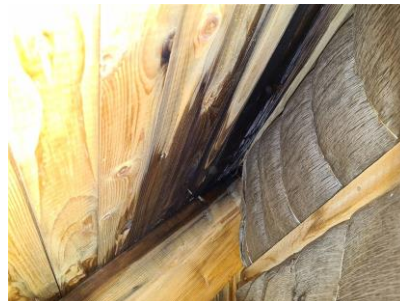
(bilden är tagen i sidovinden vid klädkammare)

- Husets yttertak är original från byggnadsåret 1974, vid besiktningen av vinden noterades läckage lokalt på ena sidovinden. Att detta påträffas i ett tak som är av äldre standard är vanligt förekommande. Jag rekommenderar att en takläggare kontaktas för en bedömning och åtgärd av detta.

- Läckage noterades genom yttertaket.
- Förhöjda fuktvärden uppmättes vid missfärgningar i råsponten.

Vi rekommenderar en fördjupad undersökning för att bedöma orsaken till och omfattningen av detta.

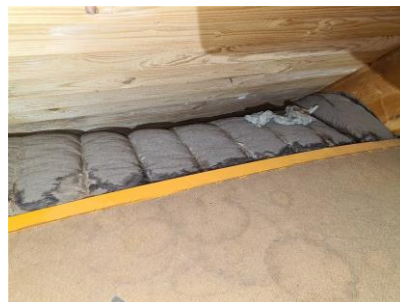
- Fuktbläckar noterades i isoleringen på vinden.

Vi rekommenderar en fördjupad undersökning för att bedöma orsaken till och omfattningen av detta.

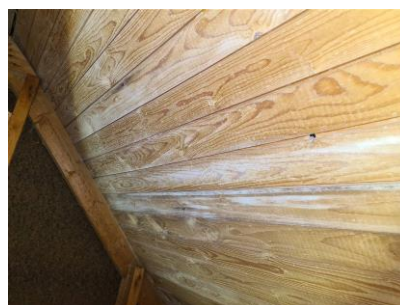
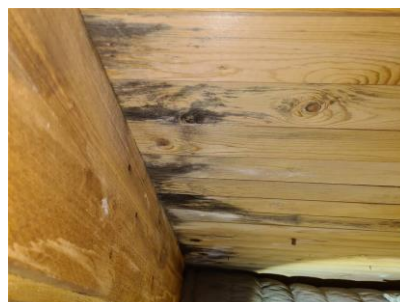
- På husets vind noterades mikrobiell påväxt. Detta är vanligt och beror på att inomhusluften inte ventileras ut snabbt nog. Istället kommer den upp på vinden (vintertid) och skapar kondens. Lösningen blir att förbättra husets allmänna ventilation (både från och tilluft). Detta är varken speciellt kostsamt eller svårt. Ring gärna besiktningsmannen för mer information om detta.

- Vid kontroll av vinden har fuktvärden under kritisk fuktnivå för mikrobiell tillväxt uppmätts, dock finns mindre, lokal mikrobiell påväxt på underlagstak.

Fuktkvoten i underlagstak/takbjälkar uppmättes till 13 %.

Den upptäckta mikrobiella påväxten på underlagstaket är ett tecken på att vinden har tillförts eller tillförs fukt inifrån bostaden. Observera att besiktning av bostadens ventilationssystem inte har ingått i uppdraget.

För att komma tillrätta med detta kan fukttillförseln inifrån bostaden behöva minskas. Det kan göras genom att ventilationen i bostaden förbättras samt att eventuella otätheter i vindsbjälklaget (tak-/väggvinklar, taklucka med mera) tätas. Läs Anticimex faktablad om oppvärmda vindsutrymmen för tips och råd.

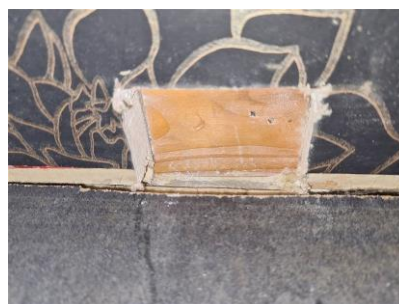
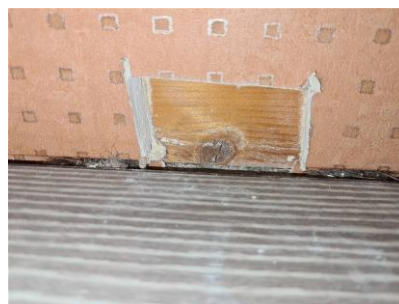
- Vid kontroll av syll och regelkonstruktionen uppmättes fuktvärden under kritisk nivå för mikrobiell tillväxt och normal lukt upplevdes.

Provplats 1: I entréhall bredvid ytterdörr i ytterväggssyll.  
Konstruktionens uppbyggnad: Träsyll dikt an betongplattan.  
Fuktkvoten uppmättes till 7 % i syll.

Provplats 2: I hall mellan toalett och kök bakom golvlister i innerväggsregel.  
Konstruktionens uppbyggnad: Träregel dikt an betongplattan.  
Fuktkvoten uppmättes till 7 % i regel.

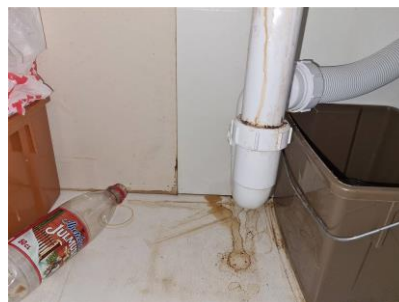
- Droppläckage noterades från avloppsrör i diskbänksskåp.

Det rekommenderas att en fördjupad undersökning utförs för att ta reda på orsaken till och omfattningen av detta.

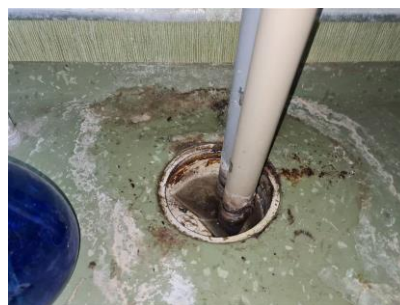
- Husets tvättstuga är äldre och det noterades åldersrelaterade brister som uppkommer vid lång och kontinuerlig användning, dessa kan vara svåra att åtgärda utan en omfattande renovering av hela utrymmet.

- Tvättstugan har äldre ytskikt.
- Golvmattan har släppt från underlaget runt golvbrunnen.
- Golvbrunnens klämrings sitter löst.
- Förhöjda fuktindikationer uppmättes lokalt runt golvbrunnen.

Utrymmet är äldre, har passerat tiden för sin tekniska livslängd och har noterade brister.

Renovering av utrymmet rekommenderas. Kontakta en behörig våtrumsentreprenör för en renovering. I samband med renoveringen bör omkringliggande konstruktioner kontrolleras för att upptäcka eventuella följdskador.

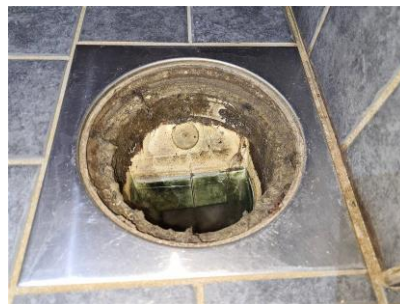
- Golvbrunnen är inte utbytt i samband med tidigare renovering.

Risk finns att det nya tätskiktet inte har kunnat anslutas till golvbrunnen på ett riktigt sätt, vilket kan leda till fuktskador i omkringliggande konstruktioner.

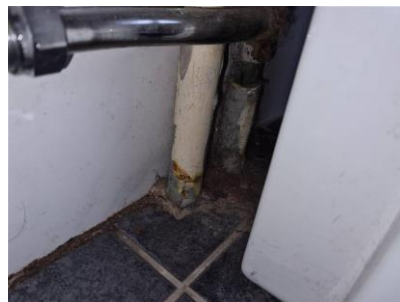
- Förhöjningsring finns i golvbrunnen.

Förhöjningsringen i golvbrunnen är en riskkonstruktion eftersom det ofta förekommer otätheter mellan förhöjningsringen och brunnen. Detta kan i sin tur leda till fuktskador i omkringliggande konstruktioner.

- Rör genomföring finns i golv.

Rör genomföringar i golv medför en ökad risk för att vatten tränger ner i omkringliggande konstruktioner och orsakar fuktskador. Vid uppbyggnaden av utrymmet var detta tillåtet och utförandet anses därför vara fackmässigt utfört. I dagens branschregler är detta inte längre tillåtet.

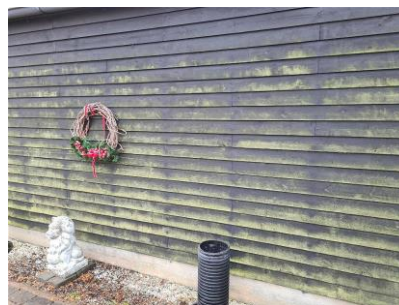
Fasadpanelen är i behov av målning/underhåll.

Fasadbeklädnad och träkonstruktioner där målningsbehov finns riskerar att få fukt- och rötskador på grund av sämre vattenavvisande förmåga. För att öka livslängden på fasadbeklädnaden rekommenderas målning och underhåll.
