Snöskatan 8

Skördevägen 24

| Besiktningsdatum | 2024-01-22 |
| Besiktningsföretag | OBM i Karlstad AB |

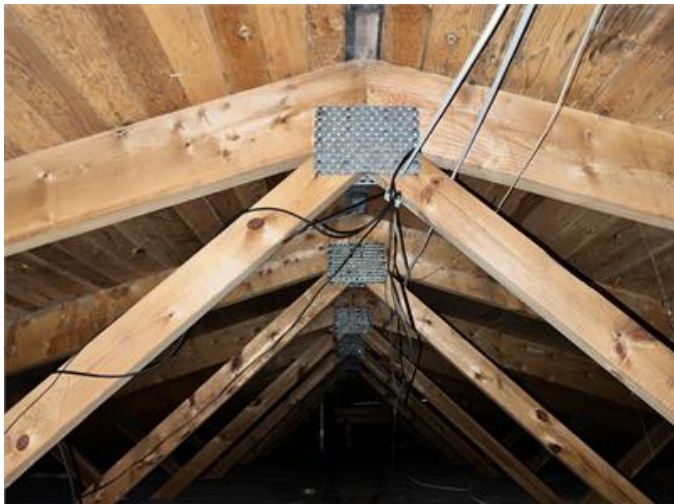
| Besiktningsresultat | | | | | |
|---|---|---|---|---|---|
| Nockvind | | X | | | Fuktfläckar förekommer på underlagstak, vilket bör kontrolleras regelbundet och orsak åtgärdas i erforderlig omfattning. |
| | | | X | | Förhöjd fuktindikering förekommer lokalt på underlagstak, åtgärdsbehov föreligger. |
