**Fastighetsuppgifter**

Storken 23

Jakobsbergsgatan 32C

| Besiktningsdatum | 2024-02-07 |

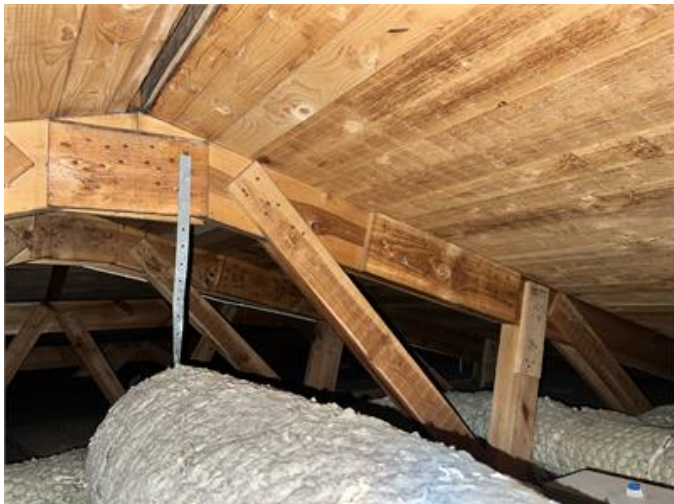
| Besiktningsresultat | | | | | |
|---|---|---|---|---|---|
| Nockvind | | X | | | Vinden besiktigad från lucka, landgång saknas. |

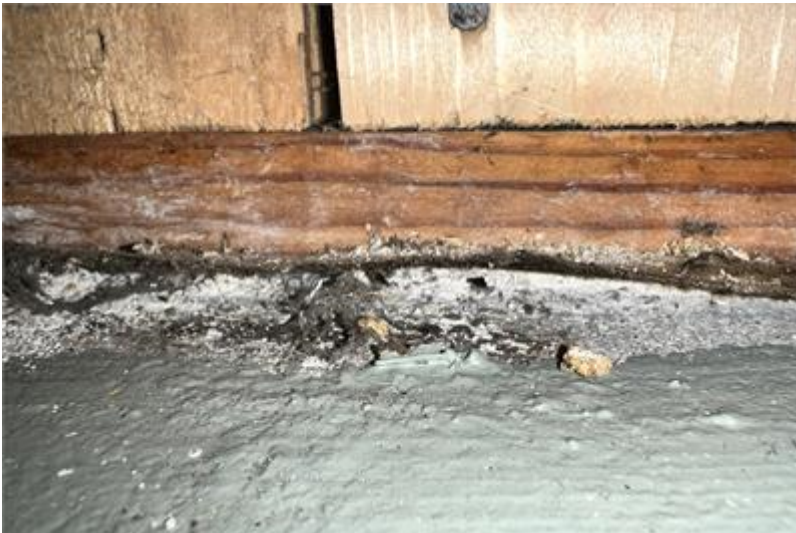
| Byggnadsdel | Väggsyll i Förråd |

| Besiktningsresultat | | | | | |
|---|---|---|---|---|---|
| | | X | | | Väggsyll av trä förekommer på betong, se kommentar. |

Väggsyll av trä mot plattan blir en möjlig riskkonstruktion. Med en syllisolering mot fukt blir väggen en fungerande konstruktion. Eventuellt uppkomna skador kan ge en avvikande lukt till bostadsutrymmet samt att luftkvaliten avsevärt försämrats.

Fuktkvoten i träsyll uppmättes till 12% FK.

Uppmätt värde ligger under gränsvärdet för mikrobiell påväxt.

Det kritiska gränsvärdet för mikrobiell tillväxt brukar anges till ca 17% fuktkvot (FK).
