# Besiktningsprotokoll

Anticimex Försäkringsbesiktning i samarbete med Fastighetsbyrån

| Fastighetsadress:<br>Huggarvägen 3 | |

| Besiktningsdatum:<br>2024-02-06 | Protokollnummer:<br>68097154 |

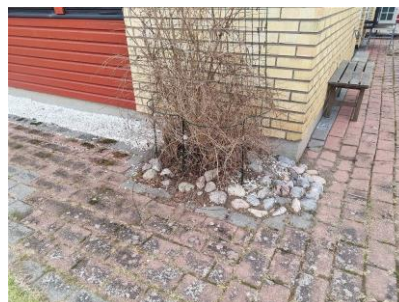
Växter finns i anslutning till grundmur.

När det finns rabatter och växter nära grundmuren finns risk att fukt stannar kvar i väggarna. Detta kan i sin tur orsaka invändiga fuktskador. Växternas rötter kan också skada grundmuren och sätta dräneringsledningen ur funktion.

Området närmast huset rekommenderas att vara fritt från växtlighet.

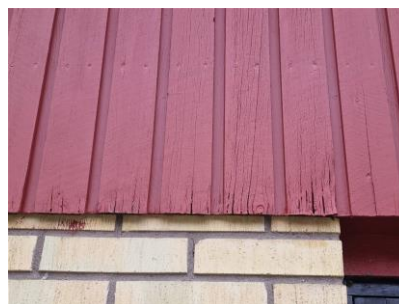
Mindre rötskador finns i fasadpanelen.

Dessa bedöms inte ha lett till bakomliggande skador.

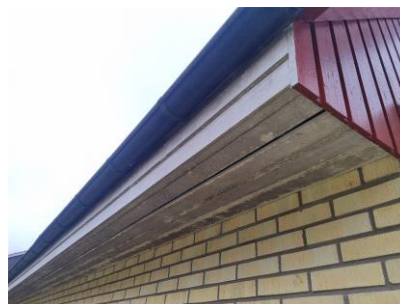
- Yttertaket är från byggnadsåret och ett underhållsbehov finns på takutsprång och vindsnivåbrädor.

Takpannor, plåtdetaljer och underlagstak av träfiberskivor har enligt vår bedömning en begränsad livslängd. Eftersom husets taktäckning är äldre har det ett minskat motstånd mot vatteninträngning. Detta i sin tur kan leda till fuktskador på träläkt och vidare ner i underliggande konstruktioner.

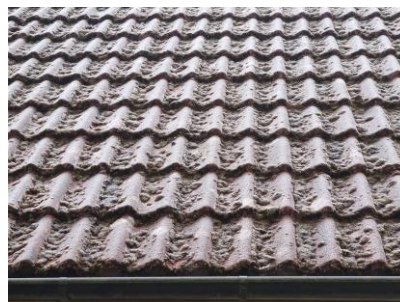
- Mosspåväxt finns på takpannor.

Mossa som växer på taket kan leda till att taktäckningen har ett minskat motstånd mot vatteninträngning. Detta i sin tur kan leda till fuktskador på träläkt och takkonstruktionen vilket kan resultera i mikrobiella skador (angrepp av mikroorganismer).

För att öka livslängden på taket rekommenderas att mossan tas bort från takpannorna.

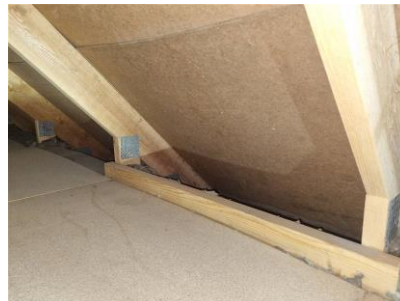
Vid kontroll av sidovinden uppmättes fuktvärden under kritisk fuktnivå för mikrobiell tillväxt och en normal lukt upplevdes.

Det finns risk för mikrobiell tillväxt om den relativa fuktigheten (RF) i den omgivande luften är över 75 %. I furuvirke motsvarar det en fuktkvot (FK) på 17 %. Fuktkvoten i takbjälkar uppmättes vid besiktningstillfället till 15,5 %.

Detta värde varierar dock under året beroende på årstid och utomhusklimat.

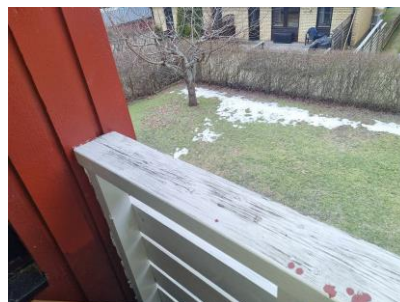
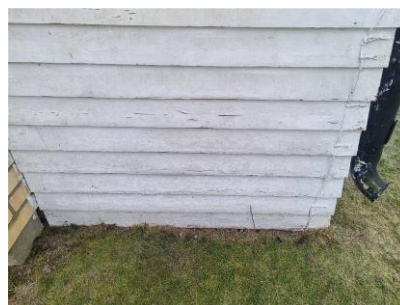
Balkongräcke och träkonstruktioner på altanen är i behov av målning/underhåll.

Balkongräcke och träkonstruktioner där målningsbehov finns riskerar att få fukt- och rötskador på grund av sämre vattenavvisande förmåga.

För att öka livslängden rekommenderas målning och underhåll.

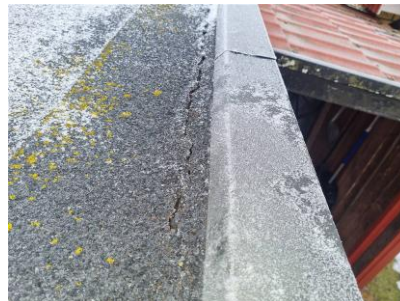
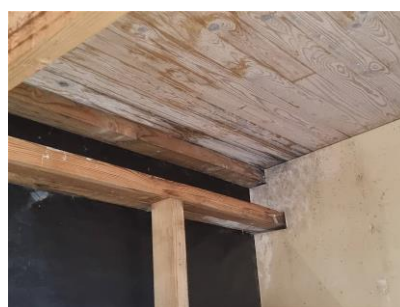
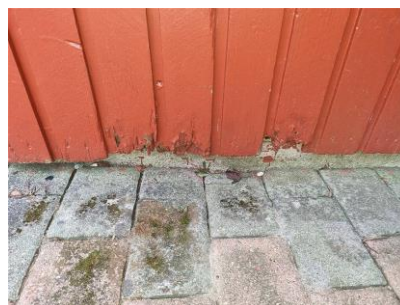
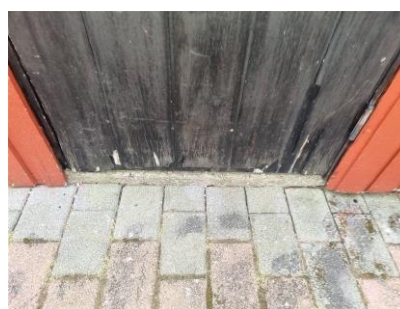
- Takpappen har sprickor.
- Fuktfläckar finns i taket.
- Rötskador förekommer på fasadpanel och på dörr.

Sprickor på takpappen innebär att fuktskyddet har nedsatt funktion, vilket kan leda till fuktskador i underliggande konstruktioner vilket till viss del redan hänt.

Jag rekommenderar att man kontaktar en fackman för en fördjupad undersökning för att bedöma orsak och omfattning av detta.

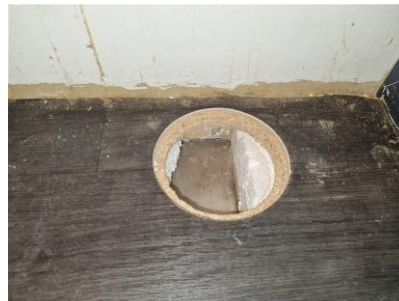
Vid kontroll av konstruktion (provhål utfört under köksspisens) uppmättes fuktvärden under kritisk nivå för mikrobiell tillväxt och normal lukt upplevdes.

Grundläggningen består av en betongplatta på mark utan underliggande isolering och med ett flytande golvspånskiva på en cellplastisolering. Det finns risk för mikrobiell tillväxt om den relativa fuktigheten (RF) i den omgivande luften är över 75 %. I furuvirke motsvarar det en fuktkvot (FK) på 17 %. Fuktkvoten uppmättes till 13 % i ytterväggssyll.

Flytande golvkonstruktion och eventuella väggssyllar riskerar att drabbas av fuktskador på grund av naturlig fuktpåverkan om fuktskyddet är bristfälligt utfört alternativt saknas. Fuktvandring kan ske från marken genom betongen till organiskt material genom så kallad kapillärsugning och diffusion, vilket kan leda till skador med lukt av mikrobiell karaktär. Om väggssyllarna skulle vara tryckimpregnerade kan även en kemisk lukt förekomma. Via provhål noterades inget virke som är tryckimpregnerat.

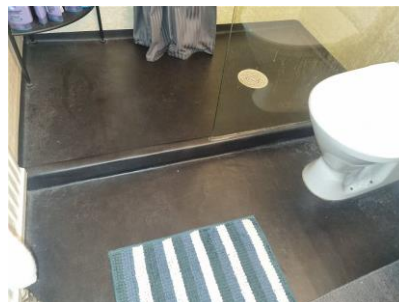
- Avgränsningsklack i dusch är tät mot golv.

När en klack finns i duschzonen medför detta till att vid ett eventuellt läckage utanför duschen att vatten letar sig in i angränsande rum med skador som följd.

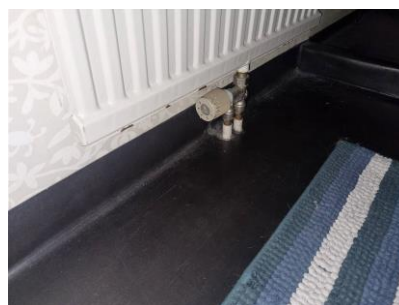
- Rör genomföringar finns i golv.

Rör genomföringar i golv medför en ökad risk för att vatten tränger ner i omkringliggande konstruktioner och orsakar fuktskador.

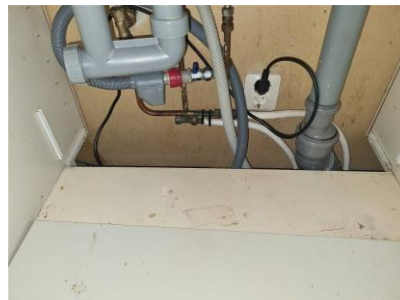
- Fuktskydd saknas i diskbänksskåp samt under kyl och frys.

Utan fuktskydd är det svårt att upptäcka läckage från rörledningar. Vatten kan då tränga in i omkringliggande konstruktioner och orsaka fuktskador.

För att upptäcka eventuella läckage, installera fuktskydd i diskbänksskåpet samt under kyl och frys.

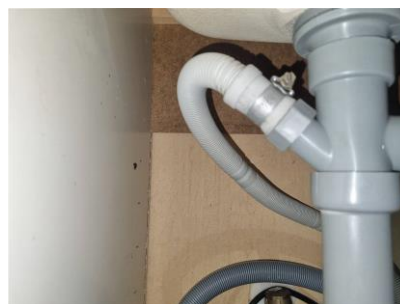
- Upphångningsbygel saknas på avloppslang från diskmaskinen.

När upphångningsbygel saknas ökar risken för brott på slangen med läckage som möjlig följd.

För att hindra brott på avloppsslang rekommenderas komplettering av upphångningsbygel.

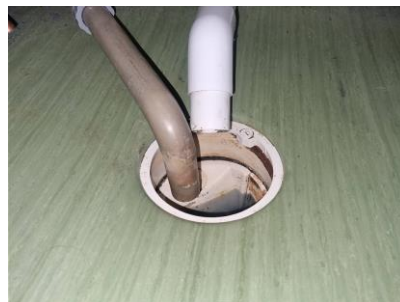
- Förhöjningsring finns i golvbrunnen och mindre mattsläpp noterades runt brunnen. Byt golvbrunnen vid framtida renovering.

Förhöjningsringen i golvbrunnen är en riskkonstruktion eftersom det ofta förekommer otätheter mellan förhöjningsringen och brunnen. Detta kan i sin tur leda till fuktskador i omkringliggande konstruktioner.

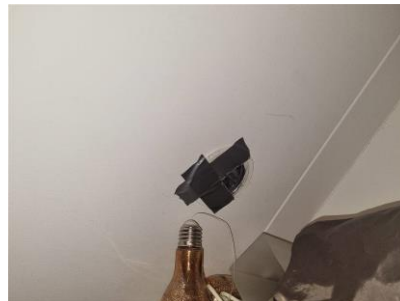
Ventilationsdon saknas.

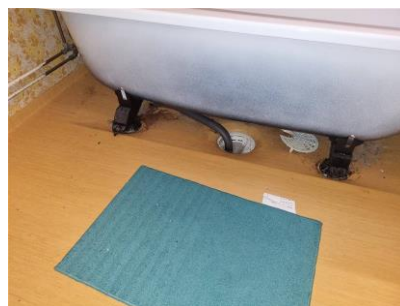
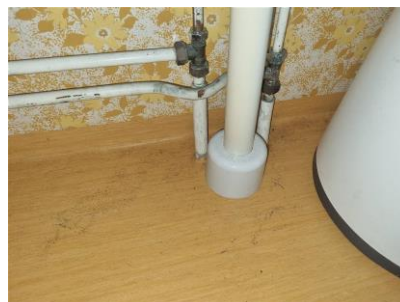
- Utrymmet är i behov av renovering.
- Golvmattan har släppt från underlaget under badkaret.
- Rörgenomföringar finns i golv.

Utrymmet är äldre och har passerat tiden för sin tekniska livslängd.

Renovering av utrymmet rekommenderas. Kontakta en behörig våtrumsentreprenör för en renovering. I samband med renoveringen bör omkringliggande konstruktioner kontrolleras för att upptäcka eventuella följdskador.
