# Besiktningsprotokoll

Anticimex Försäkringsbesiktning i samarbete med Fastighetsbyrån

| Fastighetsbeteckning:<br>Duvdalen 1:94 | |

| Besiktningsdatum:<br>2021-03-11 | Protokollnummer:<br>66107086 |

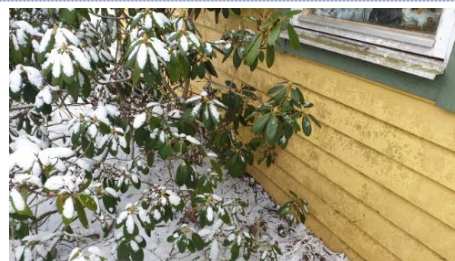
Växter finns i anslutning till byggnaden.

När det finns rabatter och växter nära byggnaden finns risk att fukt stannar kvar i väggarna. Detta kan i sin tur orsaka invändiga fuktskador. Växternas rötter kan också skada grundmuren och sätta dräneringsledningen ur funktion.

Området närmast huset rekommenderas att vara fritt från växtlighet.

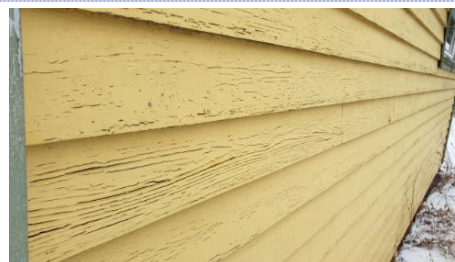
Fasadpanelen är i behov av målning/underhåll.

Fasadbeklädnad och träkonstruktioner där målningsbehov finns riskerar att få fukt- och rötskador på grund av sämre vattenavvisande förmåga.

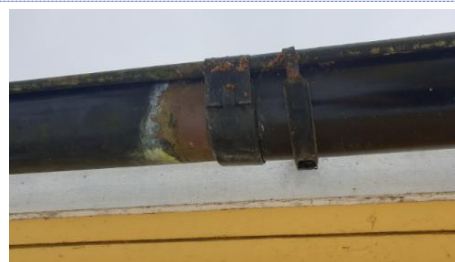
Hängrännor är rostiga och läcker.

Rostskadade hängrännor leder ofta till läckage, vilket i sin tur innebär risk för fuktskador på fasad, sockel och i bakomliggande konstruktioner.

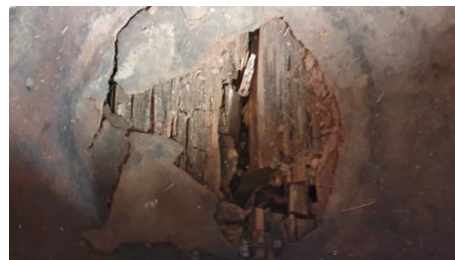
Golvet är fuktskadat.

Den upptäckta fuktskadan kan vara ett tecken på en tidigare eller en pågående fuktskada.

Vi rekommenderar en fördjupad undersökning för att bedöma orsak och omfattning.
