Besiktningssprotokoll

Anticimex Försäkringsbesiktning i samarbete med Fastighetsbyrån

Fastighetsbeteckning: Hästhoven 2	
Fastighetsadress: Björkvägen 14	
Postnummer: 642 32	Ort: Flen

Försäkringsbesiktning

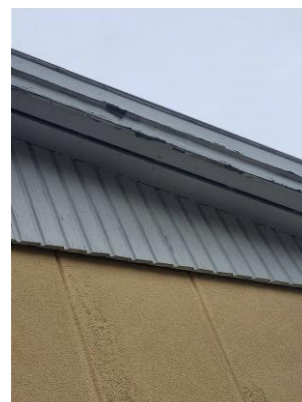
Utvändigt / Fasad

Fasadbeklädnaden har mindre rötskador.

Mindre rötskador finns i fasadpanelen. Dessa bedöms dock inte ha lett till bakomliggande skador.

För att undvika följdskador kan rötskadad träpanel bytas ut.

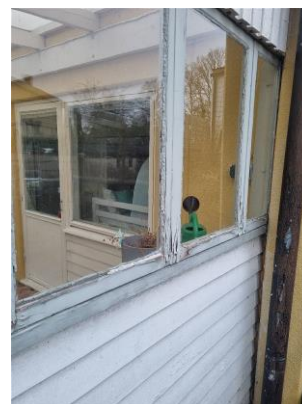
Utvändigt / Uterum

Torrspäckor finns på fönster.

Dessa bedöms inte ha lett till bakomliggande skador.

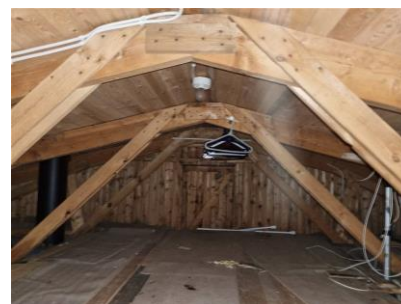
Utvändigt / Vind

Vid kontroll av vinden uppmättes fuktvärden under kritisk fuktnivå för mikrobiell tillväxt och en normal lukt upplevdes.

Fuktkvoten i underlagstak/takbjälkar uppmättes till 8%.

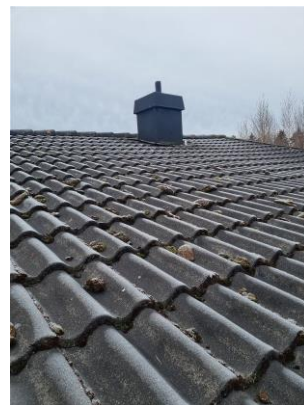
Utvändigt / Tak

Yttertaket är äldre.

Takpannor, plåtdetaljer och underlagspapp har enligt vår bedömning en begränsad livslängd. Eftersom husets taktäckning är äldre har det ett minskat motstånd mot vatteninträngning. Detta i sin tur kan leda till fuktskador på träläkt och vidare ner i underliggande konstruktioner.

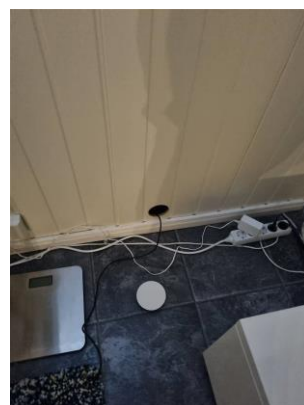
Souterrängplan / Allrum

Vid kontroll av konstruktion uppmättes fuktvärden under kritisk nivå för mikrobiell tillväxt.

Källargrundmurar med påreglade isolerade ytterväggar.
Den relativa fuktigheten uppmättes till 37 %.

Befintlig påreglad vägg och eventuella väggsyllar riskerar att drabbas av fuktskador på grund av naturlig fuktpåverkan. Detta i sin tur kan leda till mikrobiella skador (angrepp av mikroorganismer) som kan resultera i att mikrobiell lukt sprids till boendemiljön.

Kontrollen av konstruktion utfördes i allrum. Konstruktionen består av panelskiva, träregel, plastfilm och betong.

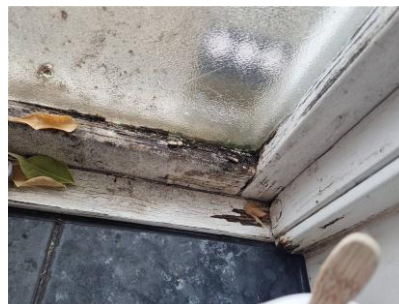
Souterrängplan / Badrum/Wc

I badrummet i souterängplanet så bedömer jag att ventilationen är bristfällig vilket har lett till att fönstret har fått rötskador. Det sitter en fuktstyrd fläkt i utrymmet, jag rekommenderar att man ser över denna så att den fungerar som den ska både funktionsmässigt och fuktmässigt.

🔍 Ventilationen fungerar bristfälligt.

Det sitter en fuktstyrd fläkt i detta utrymme.

Golvbrunnen är inte besiktningsbar.

Jag rekommenderar att man ser över ventilationen i detta utrymme.

Jag rekommenderar en kompletterande besiktning när golvbrunnen är tillgänglig och rengjord.

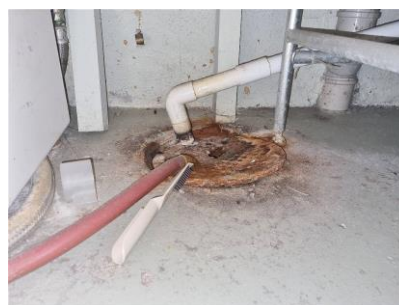
Souterrängplan / Tvättstuga

🔧 Gjutjärnsbrunnen är rostangripen.

Denna bör bytas ut vid en framtida renovering.

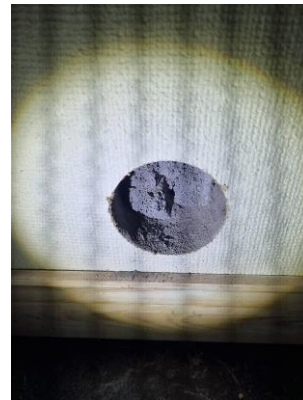
Entréplan / Allmänt

Blå lättbetong finns i byggnaden.

Denna typ av lättbetong är i vissa fall radonhaltig.

Vid besiktningstillfället så förekom en kryddoft i fastigheten vilket gjorde att jag hade svårt att säkerställa att inga avvikande lukter finns i fastigheten. En kompletterande besiktning bör göras när denna lukt är borta.

Jag rekommenderar en radonmätning eller att du kontrollerar om radonmätning har genomförts tidigare.

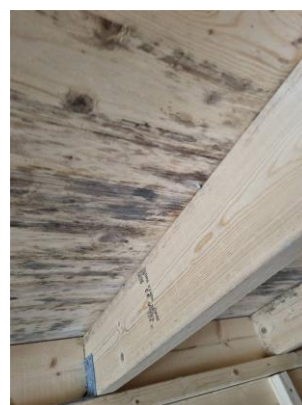
Garage invändigt / Allmänt

Mindre mikrobiell påväxt förekommer i taket.
