Borgärdet 11:16

Björkvägen 6

Uppdragsnummer	WA4001
Besiktningsdatum	2024-02-08
Besiktningföretag	OBM Besiktning i Dalarna AB
Besiktningförrättare	Anders Totmar
Närvarande	Säljare
Giltig till och med	2025-02-08

Bilder och beskrivningar

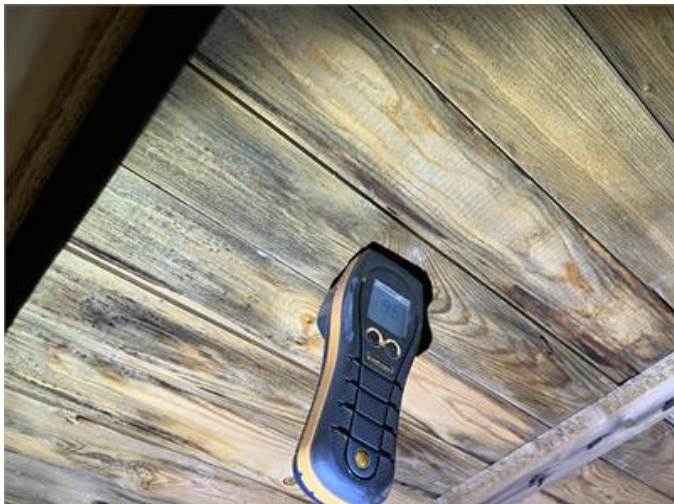
Mikrobiell påväxt förekommer på yttertaketets insida. Det kan ej bedömas om detta är ett pågående problem eller av äldre ursprung. Byggnaden har dock en svag ventilation på framförallt frånluftssidan vilket kan hämma en god luftväxling i bostaden och ge höga fuktbelastningar på känsliga konstruktioner som t.ex. vindsutrymmet. Yttertaketets insida bör därför kontrolleras regelbundet, se även info på protokollets näst sista sida, pos. 3.

Fuktmätning på kattvind
