# Besiktningsprotokoll

Anticimex Försäkringsbesiktning i samarbete med Fastighetsbyrån

| Fastighetsadress:<br>Billsbro Strömsborg 1 | |

| Besiktningsdatum:<br>2024-02-06 | Protokollnummer:<br>68087625 |

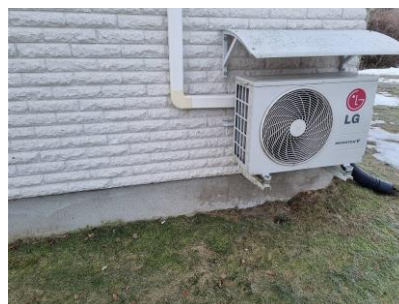
#### Utvändigt / Markförhållanden

Kondensvatten från luftvärmepumpens utedel leds inte bort från husgrunden.

Detta medför ökad risk för att vatten tränger in i anslutande konstruktioner, vilket i sin tur kan leda till fuktnrelaterade skador. Observera att besiktning av byggnadens värmesystem eller värmepumpen inte har ingått i uppdraget.

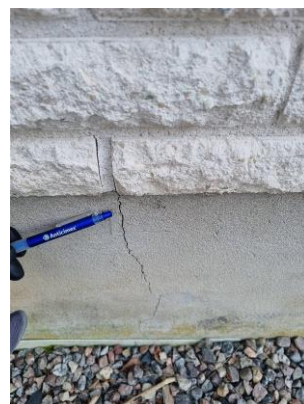
### Utvändigt / Sockel

Sprickor finns i sockel.

Dessa bedöms inte ha lett till bakomliggande skador.

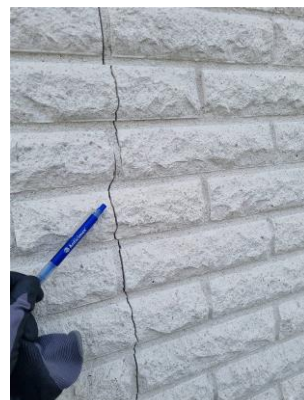
### Utvändigt / Fasad

Sprickor finns i tegelfasaden.

Detta kan leda till fukt- och frysskador i konstruktionen.

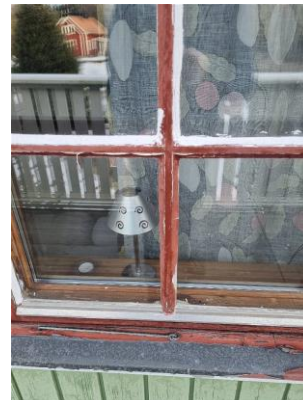
### Utvändigt / Fönster

Fönsterna är äldre isolerglas och har färgsläpp och torrsprickor.

Fönsterbågar och fönsterkarmar där målningsbehov finns riskerar att få fukt- och rötskador på grund av sämre vattenavvisande förmåga.

Befintliga fönster är äldre vilket betyder att tätningen mellan fönsterrutorna kan vara sämre. Detta kan leda till att missfärgning/imma kan uppstå mellan glasrutorna.

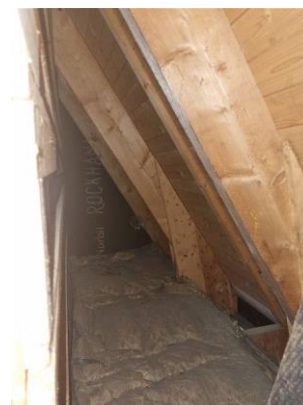
### Utvändigt / Sidovind

Vid kontroll av vinden uppmättes fuktvärden under kritisk fuktnivå för mikrobiell tillväxt och en normal lukt upplevdes.

Det finns risk för mikrobiell tillväxt om den relativa fuktigheten (RF) i den omgivande luften är över 75 %. I furuvirke motsvarar det en fuktkvot (FK) på 17 %.

Fuktkvoten i underlagstak/takbjälkar uppmättes till 8%.

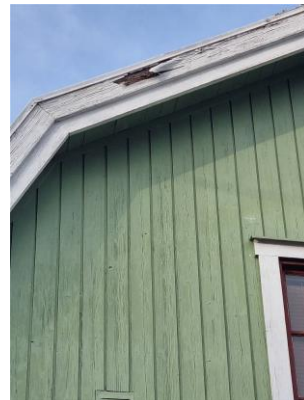
### Utvändigt / Vindskivor

Rötskada förekommer på vissa vindskivor.

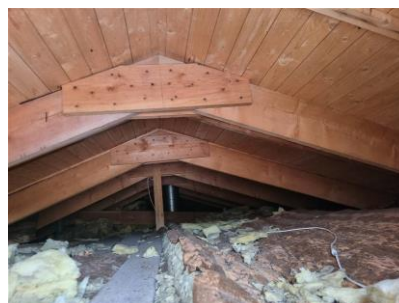
### Utvändigt / Vind

Mikrobiell påväxt finns på underlagstaket.

Trots att fuktmätningen gav fuktvärden under kritisk fuktnivå finns mikrobiell påväxt på underlagstaket. Detta kan vara ett tecken på att vinden tillförs fukt inifrån bostaden och/eller uteluften.

Jag rekommenderar en fördjupad undersökning för att bedöma orsak och omfattning.

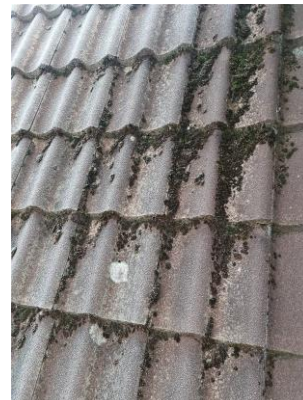
### Utvändigt / Tak

Yttertaket är äldre.

Takpannor, plåtdetaljer och underlagspapp har enligt vår bedömning en begränsad livslängd. Eftersom husets taktäckning är äldre har det ett minskat motstånd mot vatteninträngning. Detta i sin tur kan leda till fuktskador på träläkt och vidare ner i underliggande konstruktioner.

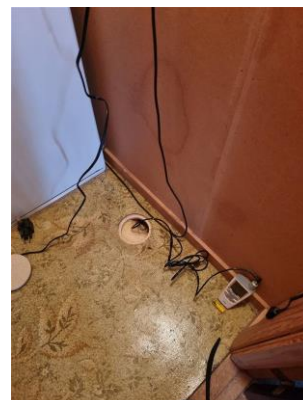
### Entréplan / Allmänt

Betongplatta på mark med uppreglat och isolerat golv på hela entréplanet utom i kök och allrum.

Vid kontroll av konstruktion uppmättes fuktvärden under kritisk nivå för mikrobiell tillväxt och normal lukt upplevdes.

Grundläggningen består av en betongplatta på mark utan underliggande isolering och med ett uppreglat isolerat golv dikt an betongen. Fuktkvoten uppmättes till 8 %

Befintlig golvkonstruktion och eventuella väggssyllar riskerar att drabbas av fuktskador på grund av naturlig fuktpåverkan. Detta i sin tur kan leda till mikrobiella skador (angrepp av mikroorganismer) som kan resultera i att mikrobiell lukt sprids till boendemiljön.

Kontrollen utfördes i trappförrådet.

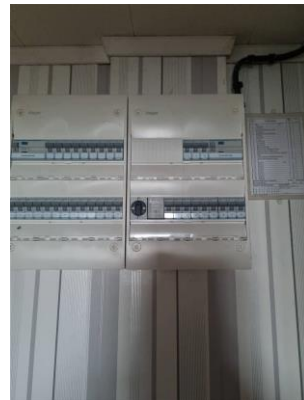
### Entréplan / Entréhall

El-centralen har jordfelsbrytare.

Jordfelsbrytare finns installerad vid elcentralen.

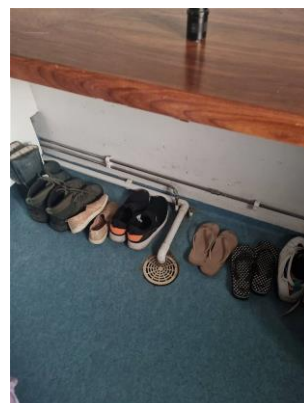
### Entréplan / Tvättstuga

Våtutrymmet har äldre yt-/tätskikt och klämringen i golvbrunnen är lös.

Eftersom funktionen, som innebär att ytskiktet/tätskiktet ska vara vattentätt, kan vara nedsatt finns en ökad risk att vatten tränger igenom ytskiktet/tätskiktet/klämring med vattenskador i omkringliggande konstruktioner som följd.

Fuktindikering i utrymmet gav inga förhöjda fuktindikationer.

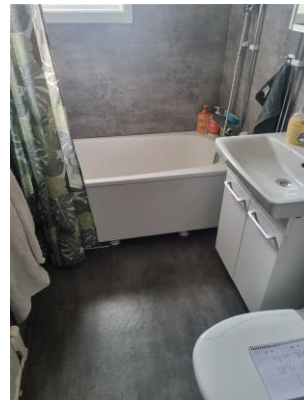
### Entréplan / Badrum/Wc

Fuktindikering i utrymmet gav inga förhöjda fuktindikationer.

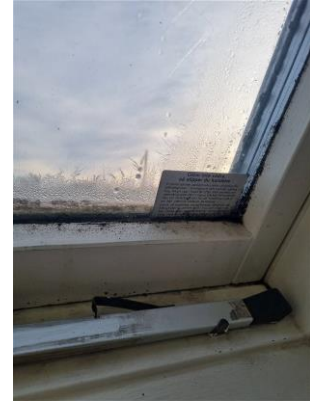
### Övre plan / Badrum/Wc

Kondens på fönster.

Detta bedöms inte lett till några bakomliggande skador.

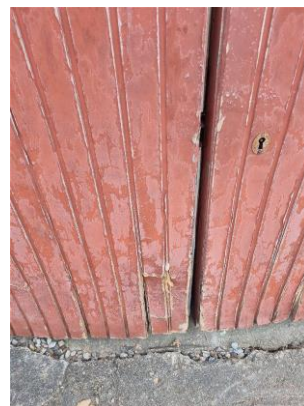
#### Utvändigt / Garageport

Dörr är i behov av målning/underhåll.

Går inte att stänga helt

Dörrar där målningsbehov finns riskerar att få fukt- och rötskador på grund av sämre vattenavvisande förmåga.

För att öka livslängden på dörr rekommenderas målning och underhåll.

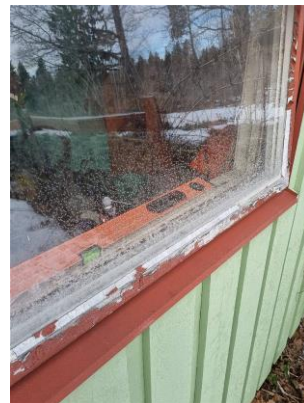
#### Utvändigt / Fönster

Torrspäckor finns på fönster.

Dessa bedöms inte ha lett till bakomliggande skador.

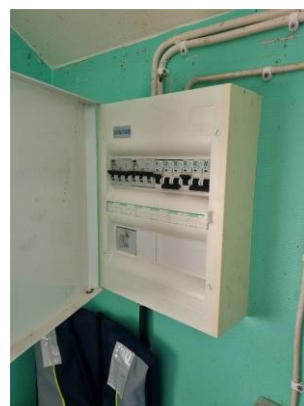
### Garage invändigt / Garage

Gruppförteckning över elcentralen saknas.

"Gruppförteckning" är en lista som ska vara placerad vid elcentralen. Den visar vilka säkringar som är anslutna till vilka armaturer, vägguttag och apparater. Den är också till för att underlätta vid felsökning och elarbeten.

Kontakta en elektriker för att upprätta en gruppförteckning som placeras i närheten av elcentralen.
