# Besiktningsprotokoll

Anticimex Försäkringsbesiktning i samarbete med Fastighetsbyrån

| Fastighetsbeteckning:<br>Råneå 6:44 | |
| Fastighetsadress:<br>Älvbrinken 18 | |

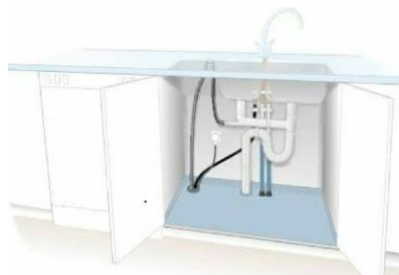
Fuktskydd saknas i diskbänksskåp.

Utan fuktskydd är det svårt att upptäcka läckage från rörledningar. Vatten kan då tränga in i omkringliggande konstruktioner och orsaka fuktskador.

För att upptäcka eventuella läckage, installera ett fuktskydd.
