Ulvaby 1:52

Ulvabybacken 204

**Besiktningsuppgifter**

| Besiktningsdatum | 2024-02-09 |

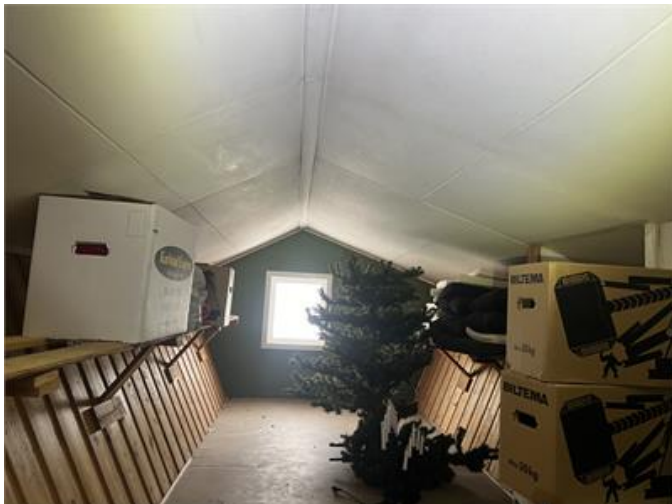
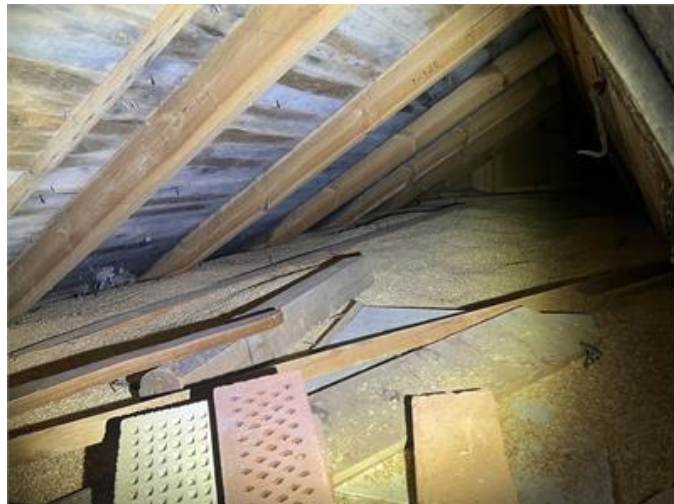
| Besiktningsresultat | | | | | |
|---|---|---|---|---|---|
| Nockvind 1 | | X | | | Mikrobiell påväxt förekommer i begränsad omfattning, vilket bör kontrolleras regelbundet så att skadorna inte förvärras. |
| | | X | | | Vinden besiktigades från landgång. |

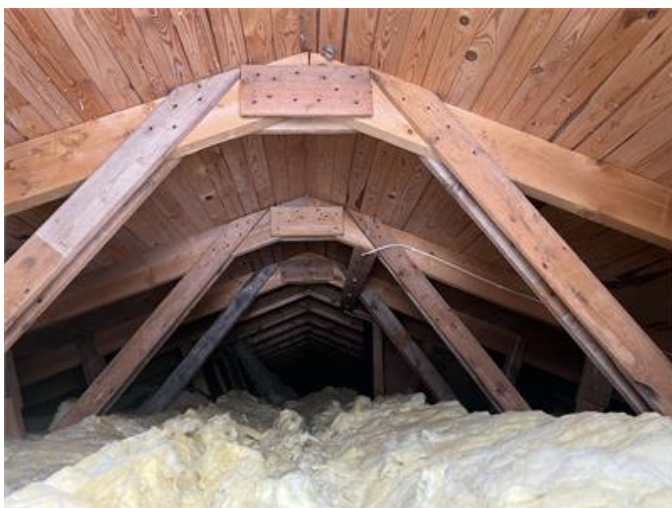
| Besiktningsresultat | | | | | |
|---|---|---|---|---|---|
| Nockvind 2 | | X | | | Mikrobiell påväxt förekommer i begränsad omfattning, vilket bör kontrolleras regelbundet så att skadorna inte förvärras. |
| | | X | | | Vindsbjälklagets isolering behöver justeras och kompletteras. |
| | | X | | | Vinden besiktigades från lucka pga landgång saknas. |
