Besiktningssprotokoll

Anticimex Försäkringsbesiktning i samarbete med Fastighetsbyrån

Fastighetsbeteckning: Spinkenäs 2:17	
Fastighetsadress: Spinkenäs Udden 17	
Postnummer: 614 97	Ort: Söderköping

Besiktningdatum: 2020-08-10	Protokollnummer: 65650807
Temperatur: 20°C	Väderlek: Sol
Tekniker: Christian Gyllemo	
E-post: christian.gyllemo@anticimex.se	
Kontor: Norrköping	
Övriga närvarande: Ingen närvarande.

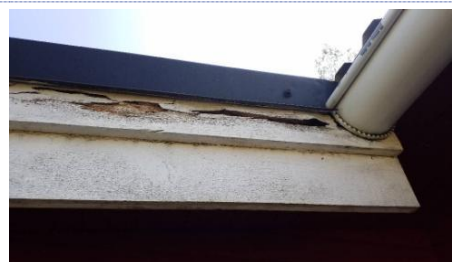
Utvändigt / Allmänt

Trä / plåtdetaljer samt övriga snickerier och ytor är i behov av målning underhåll.

Trä / plåtdetaljer samt övriga snickerier och ytor i behov av målning underhåll riskerar att få fukt och rötskador på grund av sämre vattenavvisande förmåga.

Rötskadat virke förekommer ställvis, rekommenderar att byta ut dessa.

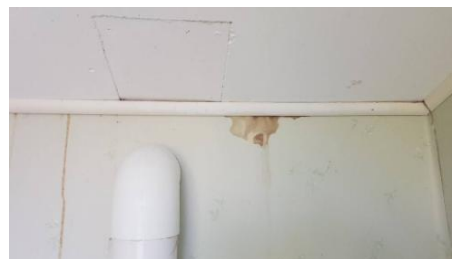
Utvändigt / Mulltoalett

Rinnmärken noteras, inga förhöjda värden vid besiktning.

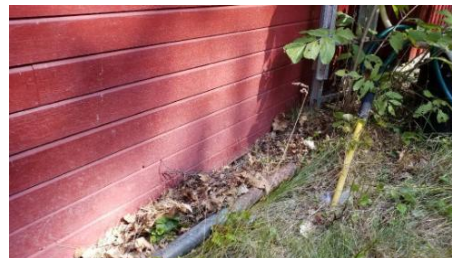
Utvändigt / Sockel

Avståndet mellan fasadbeklädnaden och marken är inte tillräckligt.

Eftersom fasadbeklädnaden avslutas för nära mark finns risk för att fukt från marken suggs upp i fasadpanelens nederkant. Detta kan orsaka fuktrelaterade skador i fasadbeklädnaden och bakomliggande konstruktioner.

Om möjligt öka avståndet mellan fasad och mark.

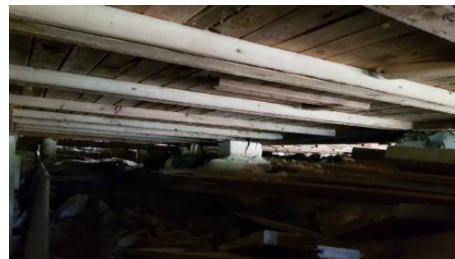
Utvändigt / Plintgrund

Plintgrunder är besiktad från under altan i begränsad omfattning på grund av begränsad höjd.

Organisk material / virke som förvaras direkt på mark / berg noteras. Rekommenderar att detta tas bort.

Plintgrund är en riskkonstruktion.

Uteluftsventilerade plintgrunder med bjälklag av organiskt material har ofta fuktskador på grund av naturlig fuktpåverkan. Detta kan resultera i mikrobiella skador (angrepp av mikroorganismer) och, i värsta fall, rötskador. Mikrobiell lukt kan då spridas till boendemiljön.

Vid kontroll av konstruktion uppmättes fuktvärden under gränsvärden för mikrobiell tillväxt.

I bjälklag uppmättes fuktkvot 15 - 16%.
Risk för mikrobiell tillväxt föreligger vid 17%.

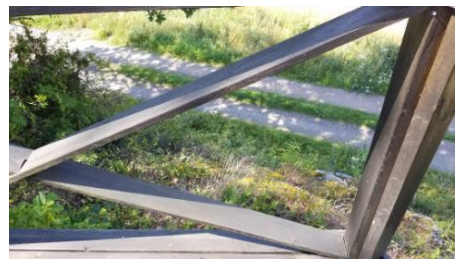
Utvändigt / Altan

Se allmänt utvändigt samt att jag rekommenderar tätare / mer säker konstruktion räckte mot höjd på grund av fallrisk.

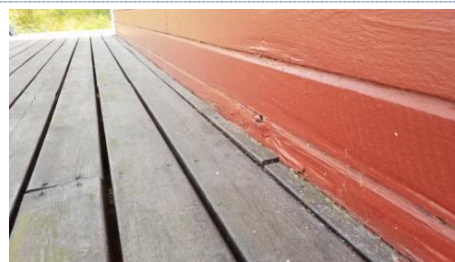
Utvändigt / Fasad

Se allmänt utvändigt.

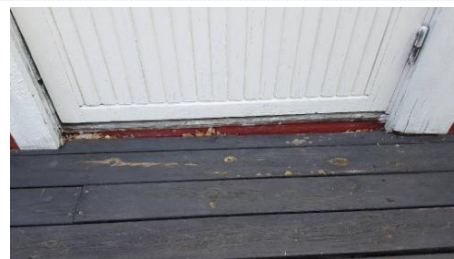
Utvändigt / Dörrar

Tröskelbleck saknas under dörrar.

Avsaknad av tröskelbleck medför att det finns risk för att vatten kan rinna in och orsaka mikrobiella skador (angrepp av mikroorganismer) på tröskel och/eller i kringliggande vägg och bjälklag.

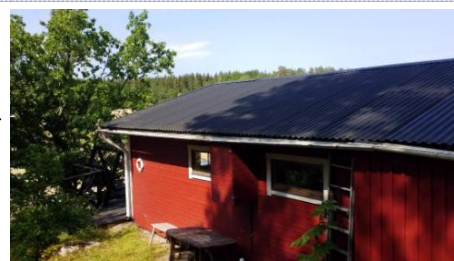
Utvändigt / Hängrännor / Stuprör

Hängrännor lutar fel.

När hängrännor har en felaktig lutning (bakfall) finns risk att regnvatten svämmar över vilket i sin tur kan leda till fuktskador på fasad och sockel.

Stuprör avslutas vid husliv.

Stuprör som avslutas vid husliv kan medföra en ökad fuktbelastning på grundmur/sockel som i sin tur kan leda till fuktrelaterade skador.

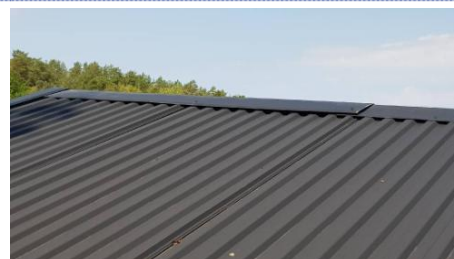
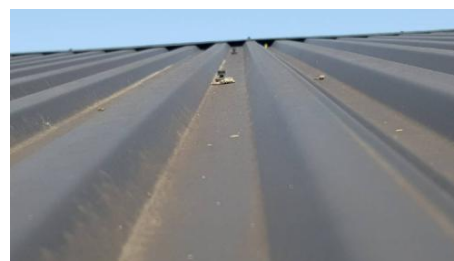
Utvändigt / Tak

Tak besiktat från stege då säker takstege saknas.

Ålder på tak är oklar.

Från stege sett noteras glipor i plåtdetaljer och att takskruv har "vandrat" uppåt.

Jag rekommenderar kontakt med fackman för översyn.

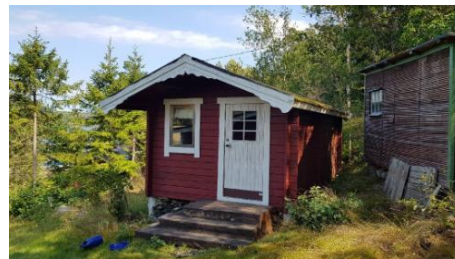
Utvändigt / Gäststuga

Se allmänt utvändigt, utvändigt tak och utvändigt plintgrund.
Hängrännor / stuprör saknas.

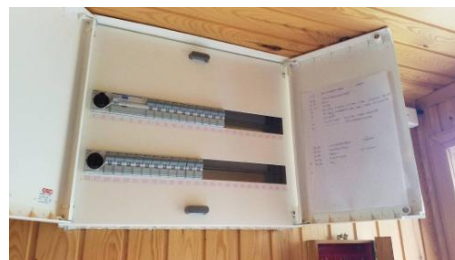
Entréplan / Entré

Ytterdörr nyper i trädäck vid öppning.

Jordfelsbrytare finns installerad vid elcentralen samt gruppförteckning.

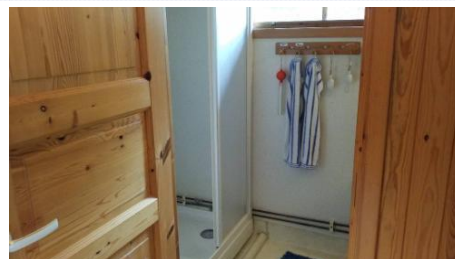
Entréplan / Duschrum

Våtutrymmet har äldre yt-/tätskikt.

Eftersom funktionen, som innebär att ytskiktet/tätskiktet ska vara vattentätt, kan vara nedsatt finns en ökad risk att vatten tränger igenom ytskiktet/tätskiktet med vattenskador i omkringliggande konstruktioner som följd.

Eluttag nära vatten.

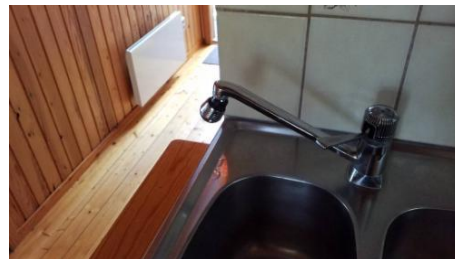
Entréplan / Kök / matdel

Fuktskydd finns ej under vitvaror.

Utan fuktskydd är det svårt att upptäcka smygläckage från rörledningar. Vatten kan då tränga in i omkringliggande konstruktioner och orsaka fuktskador.

Radiestopp finns ej på diskbänksblandaren.

För att upptäcka eventuella smygläckage, installera ett fuktskydd.

Baserat på dess placering rekommenderar jag att radiestopp monteras. Vid osäkerhet kontakta fackman.

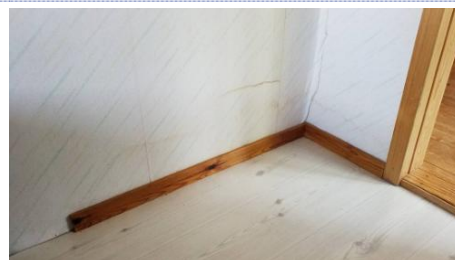
Entréplan / Sovrum 1

Rinnmärken / skadad tapet noteras innervägg, inga förhöjda värden vid besiktning.
