# Besiktningssprotokoll

Kompletterande besiktning  
Anticimex Försäkringsbesiktning i samarbete med Fastighetsbyrån

Fastighetsbeteckning: Spindeln 3	
Fastighetsadress: Almvägen 30	
Postnummer: 681 52	Ort: Kristinehamn

Besiktningdatum: 2024-02-06	Protokollnummer: 68097588
Temperatur: -5°C	Väderlek: Mulet
Tekniker: Jesper Gullberg	
E-post: Jesper.Gullberg@anticimex.se	
Kontor: Karlstad	
Närvarande: Ingen närvarade under besiktningen.

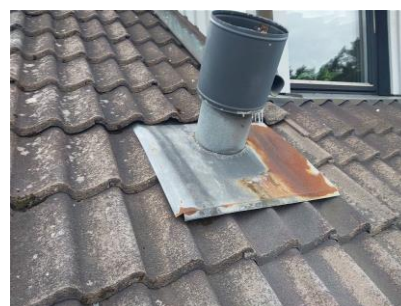
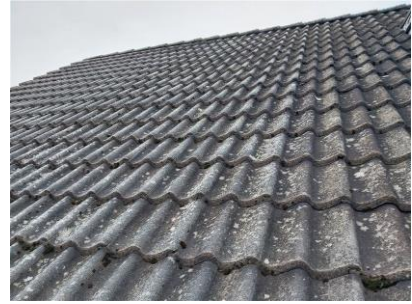
Yttertaket är äldre, mosspåväxt förekommer på takpannor. Äldre plåtbeslag/plåtdetaljer med färgsläpp/rostangrepp förekommer.

Takpannor, plåtdetaljer och underlagstak har enligt vår bedömning en begränsad livslängd. Eftersom husets taktäckning är äldre har det ett minskat motstånd mot vatteninträning. Detta i sin tur kan leda till fuktskador på träläkt och vidare ner i underliggande konstruktioner.
