**Fastighetsuppgifter**

Fastighetsbeteckning  
Trumpeten 5  
Adress  
Stormhattsvägen 21  
37239 Ronneby

Uppdragsnummer G17830  
Besiktningdatum 2024-02-12  
Besiktningföretag OBM Kronoberg AB  
Besiktningförrättare Jonas Håkansson  
Närvarande Fastighetsägare  
Giltig till och med 2025-02-12

Byggnadsbeskrivning 1-planshus med källare	Byggnadsår 1981
Till eller ombyggnad	Övrigt

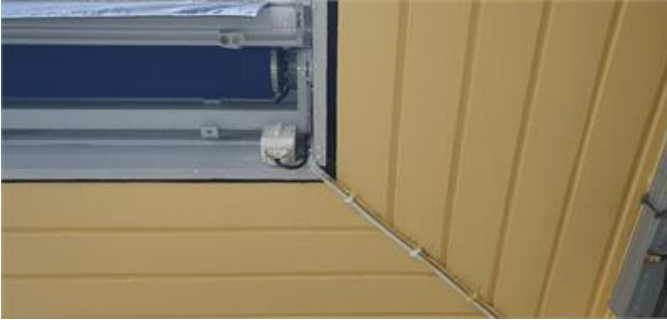
Spår efter läckage/fuktskada noterades i takfot nedanför rännalsplåt. Orsaken till och omfattningen av läckaget/fuktskadan rekommenderas undersökas vidare.

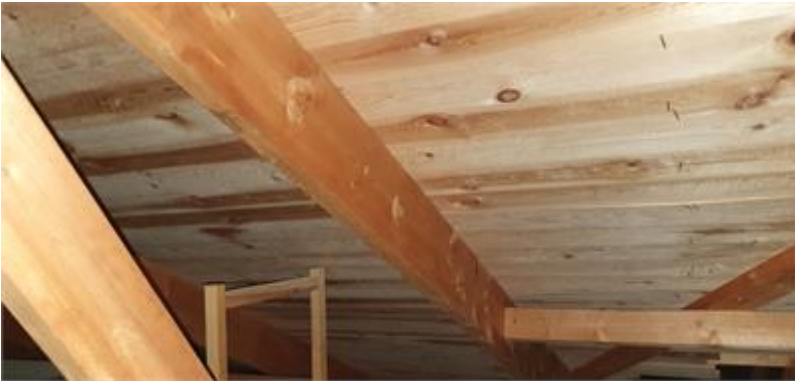
Byggnadsdel	Vind
Konstruktionsdel	Takkonstruktionen
Konstruktionsuppbyggnad	Vindsutrymmen med träkonstruktion

Kontroll av konstruktion visade fuktkvoter på 12-13% i tak konstruktionen. Risk för mikrobiell tillväxt föreligger om fuktkvoten ligger runt 16-17% och däröver. Fuktkvoten i ett vindsutrymme växlar med årstiderna. I normalfallet är fuktbelastningen i ett vindsutrymme som högst under december-mars för att sjunka under sommarhalvåret.

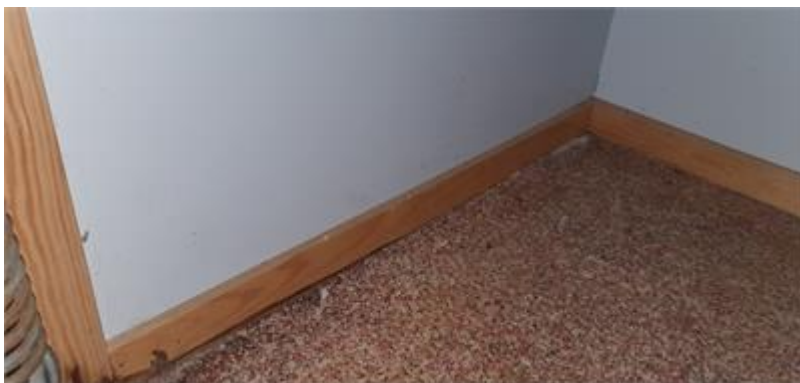
Byggnadsdel	Syllreglar till reglade väggar i källare
Konstruktionsdel	Syllreglar till reglade väggar i källare
Konstruktionsuppbyggnad	Källare med reglade väggar

I källaren förekommer reglade väggkonstruktioner. Fuktkontroll visade fuktkvot på 17% i syllregel till utreglad vägg mot yttervägg i matkällaren och fuktkvot på 21% i syllregel till utreglad vägg mot yttervägg intill garageport. Mikrobiell lukt upplevdes vid golvvinkel i matkällaren. Risk för mikrobiell tillväxt föreligger om fuktkvoten ligger runt 16-17% och däröver.

Det rekommenderas att vidare undersökning av samtliga reglade väggar utförs för bedömning av åtgärder.

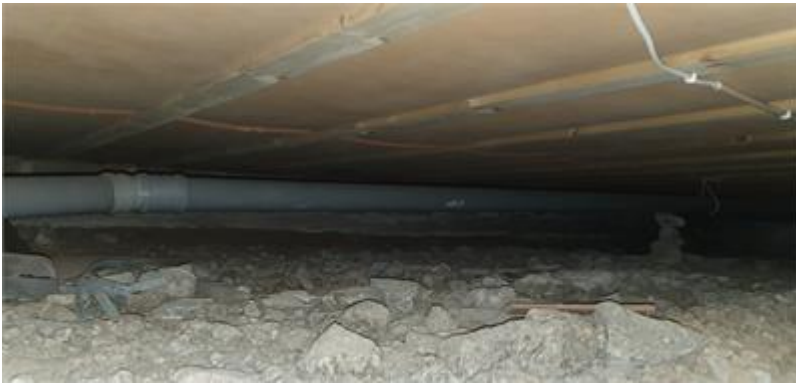
Byggnadsdel	Krypgrund
Konstruktionsdel	Bjälklaget
Konstruktionsuppbyggnad	Krypgrund med bottenbjälklag av trä

En krypgrund är en riskkonstruktion med avseende på fukt- och mikrobiella skador. Se även protokollets näst sista sida Pos. 10. Kontroll av konstruktion visade fuktkvoter på 12-13% i bottenbjälklaget. Risk för mikrobiell tillväxt föreligger om fuktkvoten ligger runt 16-17% och däröver. Fuktkvoten i en krypgrund växlar med årstiderna. I normalfallet är fuktbelastningen mot krypgrunden som högst under sommartid (juni-augusti) för att sjunka under vinterhalvåret.
