Skårdal 4:129

Skårdalsvägen 46

## Byggnadsinformation

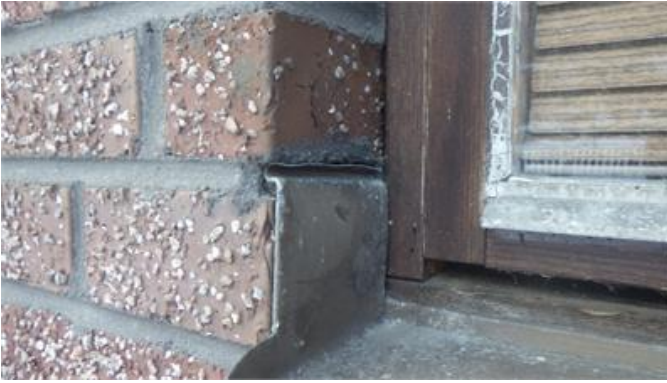
**Fönster:** När det finns otätheter i infästningen av fönsterbleck finns risk att vatten/fukt tränger in med fuktrelaterade skador i kringliggande konstruktioner som möjlig följd.

Otät infästning av fönsterbleck

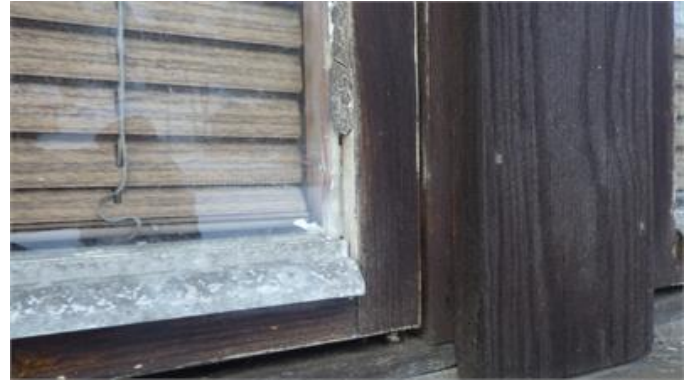
Fönster med målning/underhållsbehov

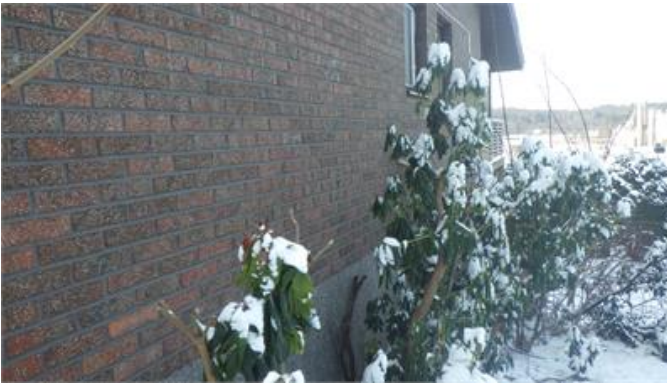
**Mark:** Av erfarenhet vet vi att det kan uppstå problem med dagvattenledningar samt dräneringssystemet när det förekommer växter intill byggnaden. Man kan även få en hög fuktstatus i fasadens konstruktion då växter hindrar solen från att värma fasaden så att en uttorkning kan ske, detta kan i en förlängning ge upphov till skador som påverkar byggnaden och inomhusmiljön negativt.

Växter utmed huslivet

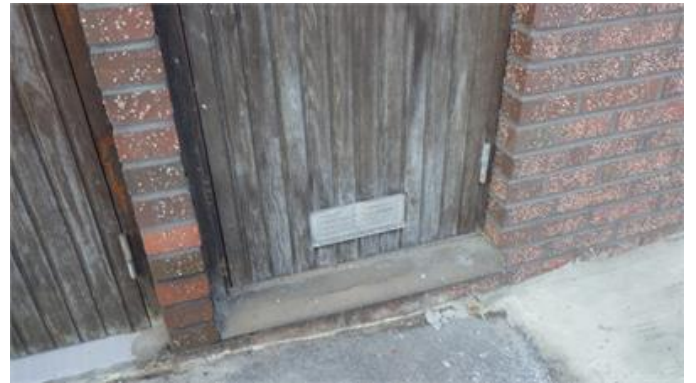
Dörr med målning/underhållsbehov
