# Besiktningsprotokoll

Anticimex Försäkringsbesiktning i samarbete med Fastighetsbyrån

| Fastighetsbeteckning:<br>Zebran 13 | |
| Fastighetsadress:<br>Sveagatan 1 | |

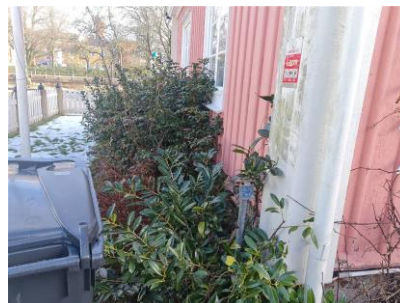
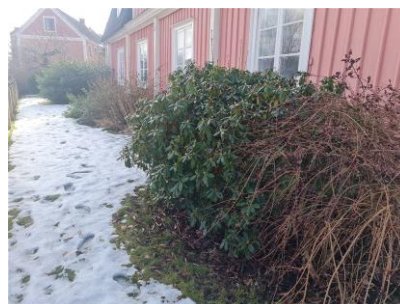
Växter finns i anslutning till grundmur.

När det finns rabatter och växter nära grundmuren finns risk att fukt stannar kvar i väggarna. Detta kan i sin tur orsaka invändiga fuktskador. Växternas rötter kan också skada grundmuren och sätta dräneringsledningen ur funktion.

Området närmast huset rekommenderas att vara fritt från växtlighet.

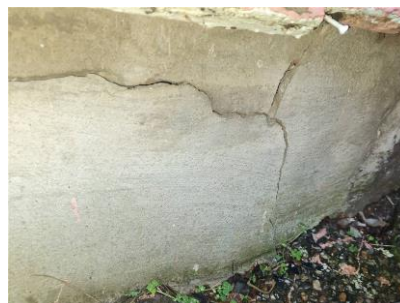
Sprickor finns i sockel.

Dessa bedöms inte ha lett till bakomliggande skador.

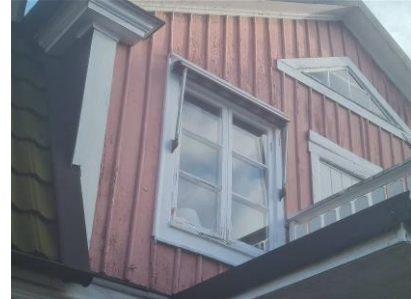
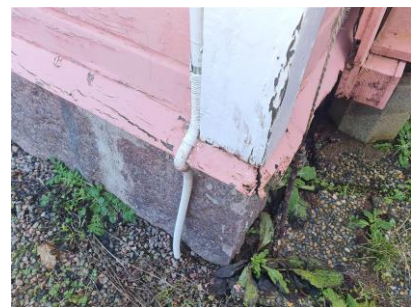
Fasadpanelen och takutsprång är i behov av målning/underhåll.

Fasadbeklädnad och träkonstruktioner där målningsbehov finns riskerar att få fukt- och rötskador på grund av sämre vattenavvisande förmåga. För att öka livslängden på fasadbeklädnaden rekommenderas målning och underhåll.

Lokala rötskador noterades.

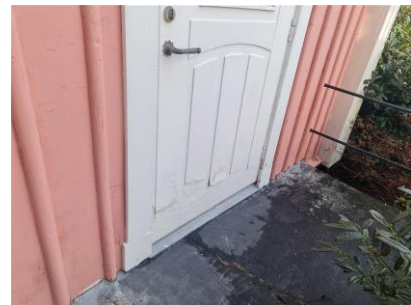
Dörr är i behov av målning/underhåll.

Dörrar där målningsbehov finns riskerar att få fukt- och rötskador på grund av sämre vattenavvisande förmåga.

För att öka livslängden på dörr rekommenderas målning och underhåll.

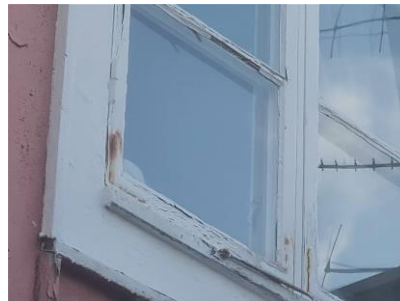
Fönster är i behov av målning/underhåll.

Fönsterbågar och fönsterkarmar där målningsbehov finns riskerar att få fukt- och rötskador på grund av sämre vattenavvisande förmåga.

För att öka livslängden på fönster rekommenderas målning och underhåll.

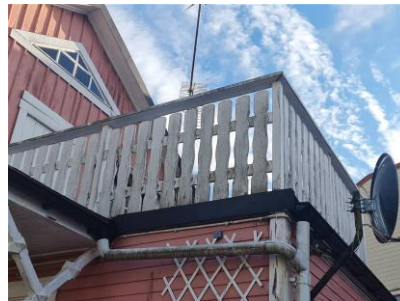
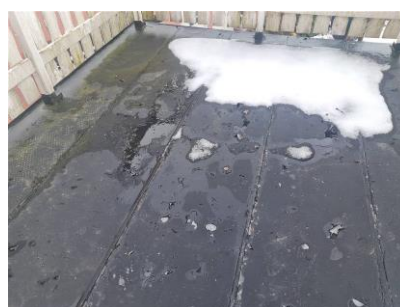
Balkongräcke och träkonstruktioner är i behov av målning/underhåll.

Balkongräcke och träkonstruktioner där målningsbehov finns riskerar att få fukt- och rötskador på grund av sämre vattenavvisande förmåga.

För att öka livslängden på balkongen rekommenderas målning och underhåll, samt se över plåten som har färgsläpp.

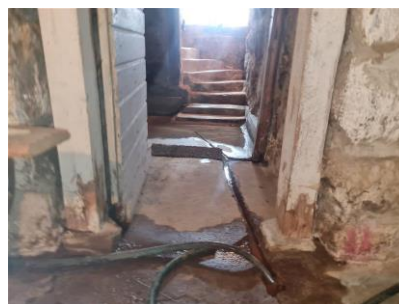
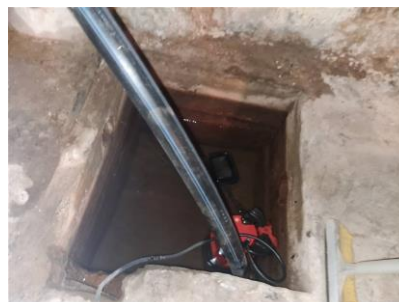
Utvändigt fuktskydd är äldre.

Med tanke på byggnadens ålder så kan man förvänta sig att dräneringen runt om huset samt det utvändiga fuktskyddet mot källarväggarna ej finns eller har en nersatt funktion. Detta medför oftast en ökad fuktgenomträngning i källaren.

I källaren finns spår av viss fuktgenomträngning då vissa delar av väggarna blir missfärgade samt att puts/färg släpper från underlaget.

Fuktgenomträngningen kan variera från att fritt vatten tränger in i källaren vid kraftig nederbörd, till att lite ytskikt som puts/färg släpper på ytterväggarna. Detta är oftast inget problem om man inte låter något organiskt material vara i kontakt med ytterväggar eller betonggolv. Det kan i vissa fall rekommenderas att man tillför värme i utrymmet samt att en luftavfuktare används i utrymmet.

Angrepp av trämask noterades.

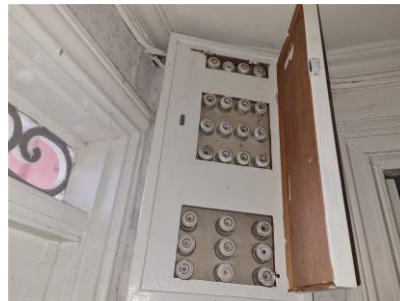
Delar av elanläggningen i huset är äldre.

Äldre elanläggningar och elkablar är en säkerhetsrisk som kan orsaka både personskador och brand.

Kontakta en elektriker för kontroll och åtgärd.

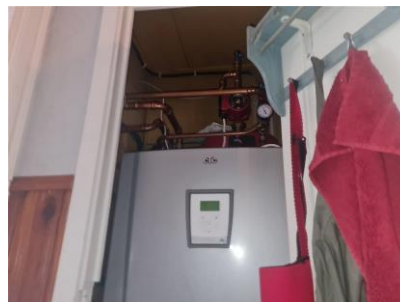
En vattentät botten saknas under värmepumpens innedel.

När det saknas ökar risken för att ett läckage inte upptäcks i tid. Det kan leda till fuktskador i omkringliggande konstruktioner.

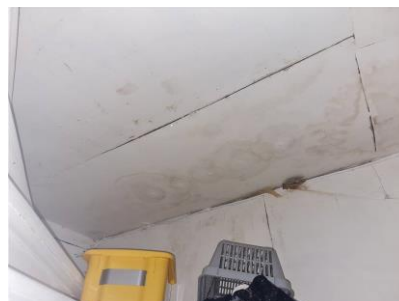
Innertaket under balkongen har fuktskador då läckage pågår i det gamla trapphuset.

Den synliga fuktfläcken tyder på att vatten rinner n på grund av otätheter. (Troligen från den falsade plåten ovan, på balkongen).

Vi rekommenderar en fördjupad undersökning för att bedöma orsak och omfattning.

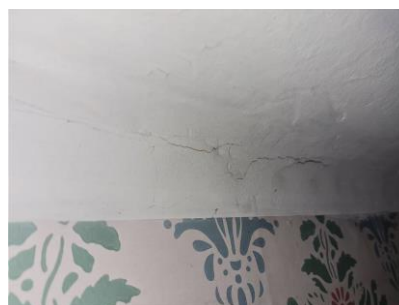
Innertaket har mindre sprickor lokalt.

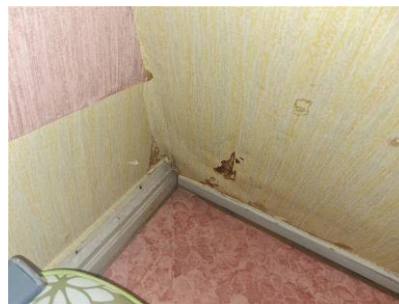
Väggen har fuktfläckar i hörnan.

Fuktfläckar kan bero på olika saker, och kan vara ett tecken på en tidigare eller en pågående fuktskada.

Dessa fläckar är troligen äldre.

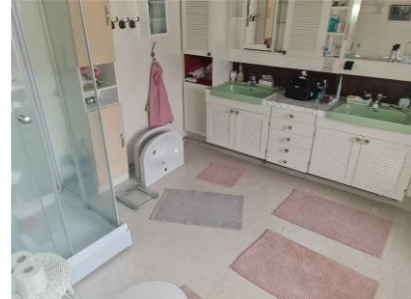
Våtutrymmena har äldre yt-/tätskikt.

Eftersom funktionen, som innebär att ytskiktet/tätskiktet ska vara vattentätt, kan vara nedsatt finns en ökad risk att vatten tränger igenom ytskiktet/tätskiktet med vattenskador i omkringliggande konstruktioner som följd.

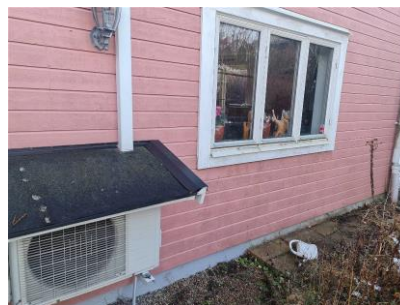
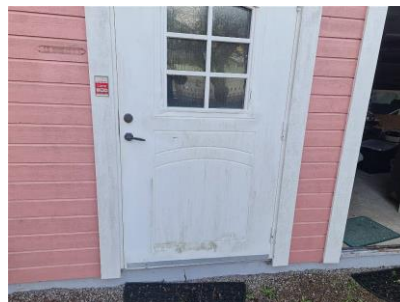
Fasadpanelen, dörrar och fönster är i behov av tvätt/underhåll.

Fasadbeklädnad och träkonstruktioner där målningsbehov finns riskerar att få fukt- och rötskador på grund av sämre vattenavvisande förmåga. För att öka livslängden på fasadbeklädnaden rekommenderas målning och underhåll.

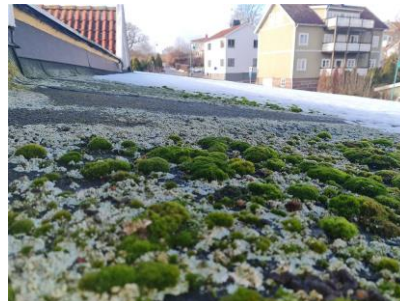
Takpappen är äldre.

Tätskiktet på ett platt/låglutande tak har enligt vår bedömning en begränsad livslängd. Eftersom takpappen är äldre har det ett minskat motstånd mot vattengenomträngning. Detta i sin tur kan leda till att takkonstruktionen drabbas av fuktskador.

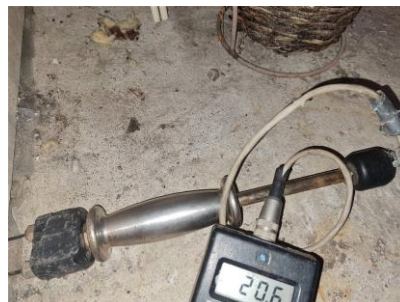
Vid kontroll av väggssyllar uppmättes fuktvärden över kritisk fuktnivå för mikrobiell tillväxt och en avvikande lukt upplevdes.

Fuktkvoten uppmättes till 20,6% i ytterväggssylen mot norr. Risk för mikrobiell tillväxt föreligger om den relativa fuktigheten i den omgivande luften är över 75%, vilket i furuvirke motsvarar en fuktkvot (FK) på 17%.

Dessa mätvärden och lukter är dock vad man kan förvänta sig i ett oppvärm garage och verkstad från detta årtiondet.
