**Fastighetsuppgifter**

Sanda 2:86

Björktorp Lillsanda 5

| Besiktningsdatum | 2024-02-14 |

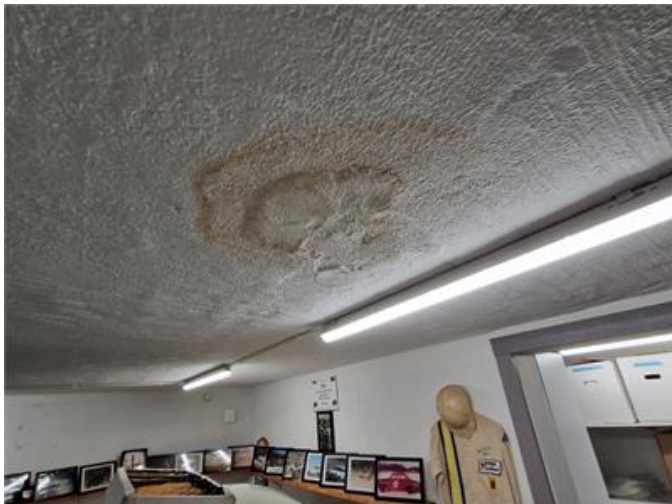
| Besiktningresultat | | | | | |
|---|---|---|---|---|---|
| | | X | | | Fuktfläck förekommer i innertak. Se bild sid 5. Denna bedöms vara äldre. Enligt uppgift från säljare har orsaken till fläcken åtgärdats. |

Garage:  
Fuktfläck förekommer i innertak

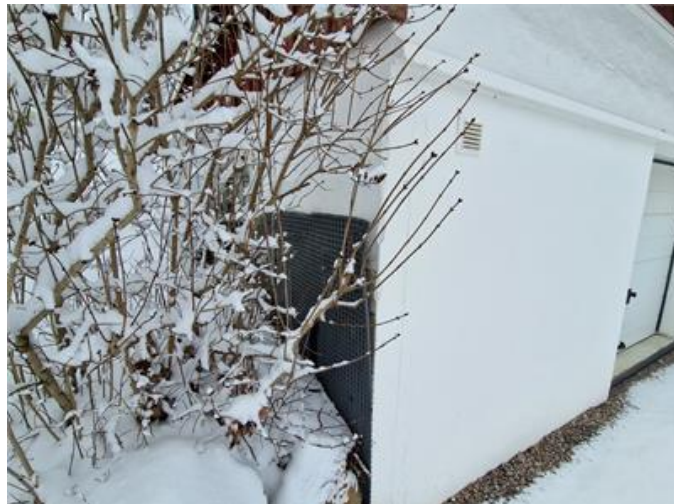
| Besiktningresultat | | | | | |
|---|---|---|---|---|---|
| | | X | | | - Dräneringsmatta synligt ovan mark och avslutningslist saknas. Se även bild sid 5.<br>- Dräneringsmatta verkar enbart finnas på delar av motfyllda väggar. Delar av utvändigt fuktskydd som utsätts för solljus blir sprött och riskerar att spricka vilket försämrar funktion och teknisk livslängd. |

Garage:  
Dräneringsmatta synligt ovan mark och avslutningslist saknas.
