Besiktningssprotokoll

Anticimex Försäkringsbesiktning i samarbete med Fastighetsbyrån

Fastighetsbeteckning: Törsjö 1:70	
Fastighetsadress: Hjalmar Palms Väg 6	
Postnummer: 702 31	Ort: Örebro

Besiktningdatum: 2024-02-12	Protokollnummer: 68092940
Temperatur: -4 °C	Väderlek: Snö
Tekniker: Mikael Persson	
E-post: mikael.persson3@anticimex.se	
Kontor: Örebro	
Närvarande: Fastighetsägare

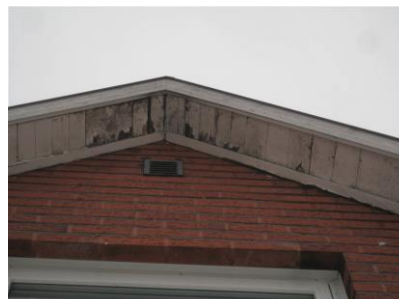
Utvändigt / Tak

Målningsbehov av takfot.

Trädetaljer där målningsbehov finns riskerar att få fukt- och rötskador på grund av sämre vattenavvisande förmåga.

För att öka livslängden på fönster rekommenderas målning och underhåll.

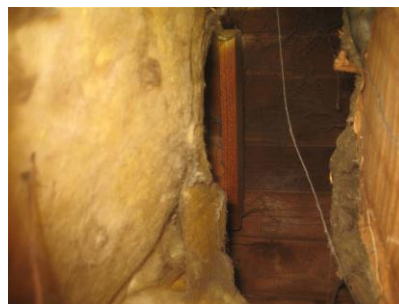
Utvändigt / Vind

-Mikrobiell påväxt finns på underlagstaket.

-Inga friskluftsventiler finns i husets fönster.

- Luckan till vinden är för liten för att titta upp i, foto taget genom hålet.

Den upptäckta mikrobiella påväxten på underlagstaket kan vara ett tecken på att vinden tillförs fukt inifrån bostaden och/eller uteluften.

Vi rekommenderar en fördjupad undersökning för att bedöma orsak och omfattning.

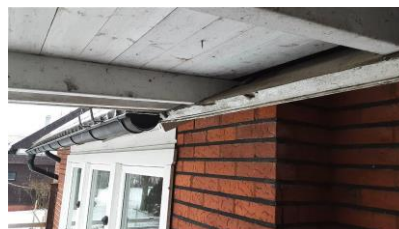
Utvändigt / Altan

Tak infästningar till altantak bågna, bärlinor bedöms under dimensionerade.

För att utreda orsaken till och omfattningen av detta rekommenderas att en fördjupad undersökning utförs.

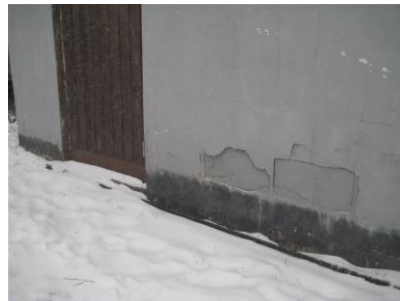
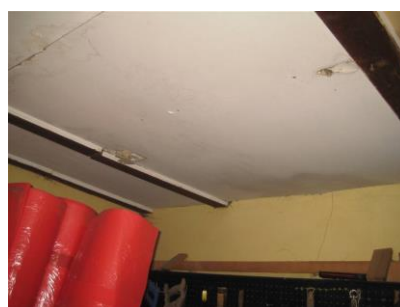
Utvändigt / Garage allmänt invändigt och utvändigt

- Garage har allmänt ett underhållsbehov, sprickor i väggar, lös puts på utsidan, puts/färgsläpp i trapp, fläckar i innertaken, dock är papptaket bytt ca 2021). Fasadpanelen har mindre röta samt målningsbehov, även fönster behöver målas.
För att utreda orsaken till och omfattningen av detta rekommenderas att en fördjupad undersökning utförs.

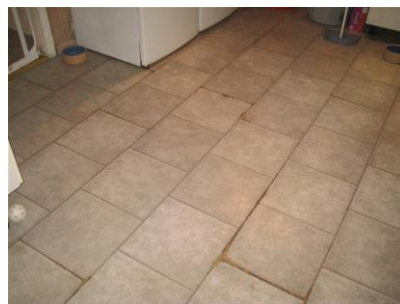
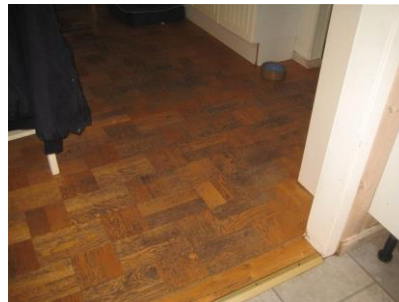
Hela huset / Allmänt

Lokalt skadade och slitna ytskikt, golvknarr förekommer,
dörrar kärvar mot karm, husdjurs lukt finns.

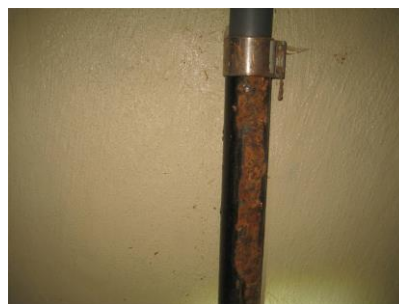
Källarplan / Allmänt

- ⚠ Utvändigt fuktskydd är äldre, mindre puts och färgsläpp finns.

Eftersom källarens utvändiga fuktskydd (dagvattensystem, dräneringssystem samt källarytterväggarnas utvändiga fuktskydd) är äldre, så kan systemet ha nedsatt funktion. Detta ökar risken för invändiga fuktskador i källaren.

- ⚠ Rost finns i avloppsrör, dessa rekommenderas att bytas. Risk finns annars för framtida läckage.
