# Besiktningsprotokoll

Anticimex Försäkringsbesiktning i samarbete med Fastighetsbyrån

| Fastighetsadress:<br>Norrby Sandtorpet 1 | |

| Besiktningsdatum:<br>2024-02-14 | Protokollnummer:<br>68103302 |

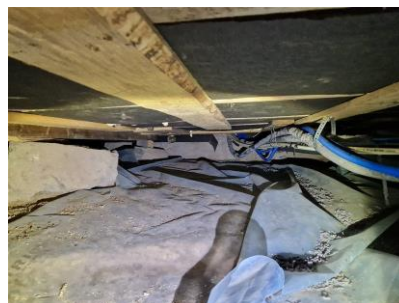
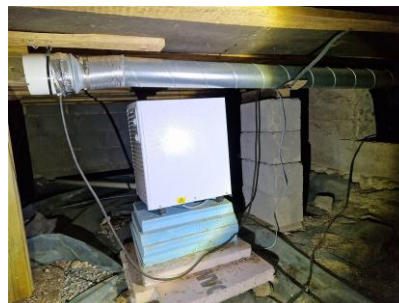
Krypgrund med installerad kondensavfuktare.  
I krypgrunder rekommenderas sorptionsavfuktare.

I husets krypgrund finns en kondensavfuktare installerad. Syftet med denna installation är att genom avfuktning hålla fuktigheten i krypgrunden på en så låg nivå att ingen tillväxt av mikroorganismer är möjlig. För att detta ska fungera är det viktigt att installationen servas årligen med bland annat filterbyte och kontroll av inställningar så att fuktigheten inte stiger.

Fuktkvoten uppmättes till 11%.  
Gränsen för mikrobiell tillväxt föreligger vid 17%.

Vi rekommenderar att avfuktaren byts ut mot en sorptionsavfuktare som bättre lämpar sig i en sval och fuktig miljö.

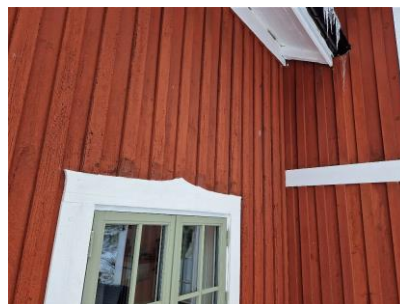
Några panel och foderbrädor har mindre rötskador. Fasadpanelen är i generellt behov av målning/underhåll.

Fasadbeklädnad och träkonstruktioner där målningsbehov finns riskerar att få fukt- och rötskador på grund av sämre vattenavvisande förmåga. För att öka livslängden på fasadbeklädnaden rekommenderas målning och underhåll. I samband med ommålning rekommenderas att de rötskadade panelbrädorna byts ut.

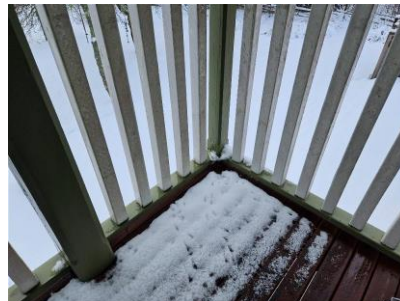
Balkongens träkonstruktioner är i behov av målning/underhåll.

Träkonstruktioner där målningsbehov finns riskerar att få fukt- och rötskador på grund av sämre vattenavvisande förmåga.

För att öka livslängden på balkongen rekommenderas målning och underhåll.

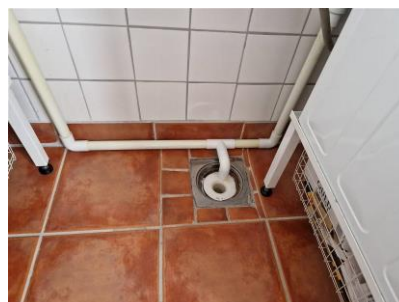
Tätskikt är synligt under klämring i golvbrunnen. Golvbrunnen är placerad för nära vägg.

När tätskikt är felmonterat i golvbrunnen innebär det risk för fuktskador. Vatten kan tränga ner i omkringliggande konstruktioner med fuktrelaterade skador som följd.

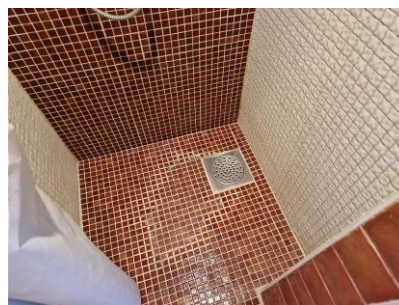
Golvbrunnen i duschplats är placerad för nära vägg.  
Oklart om tätskikten är anslutet under angränsande duschvägg eller ej.

Det finns risk att tätskiktet inte har kunnat anslutas på rätt sätt, vilket kan leda till fuktskador.

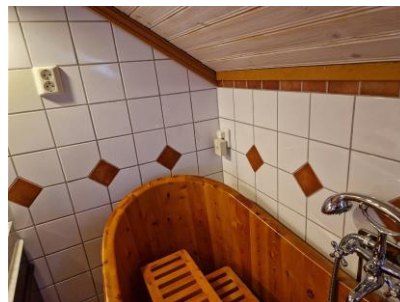
Vägguttag finns i närhet av duschzon vid badkar.

Enligt elsäkerhetsverket får vägguttag inte finnas i närhet av duschzonen.  
Undvik vattenbegjutning mot eluttaget med exempelvis duschdraperi.

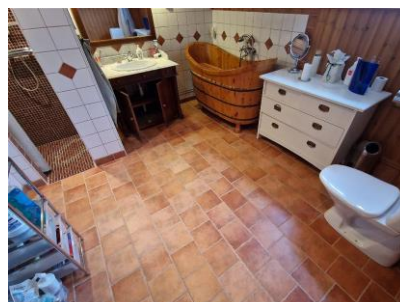
Normala fuktvärden indikerades mot klinker/kakel.

En viss fukt tränger alltid in bakom kakel/klinker via fogarna, detta är helt normalt och innebär inte att tätskiktet/ våtrumsisoleringen under kaklet/klinkern är bristfälligt eller ur funktion.

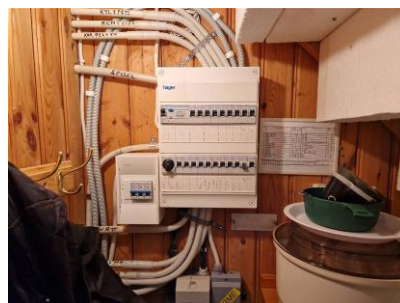
Jordfelsbrytare finns installerad vid el-centralen.
