**Fastighetsuppgifter**

Dal 3:15

Dal 144

| Uppdragsnummer | O23829 |

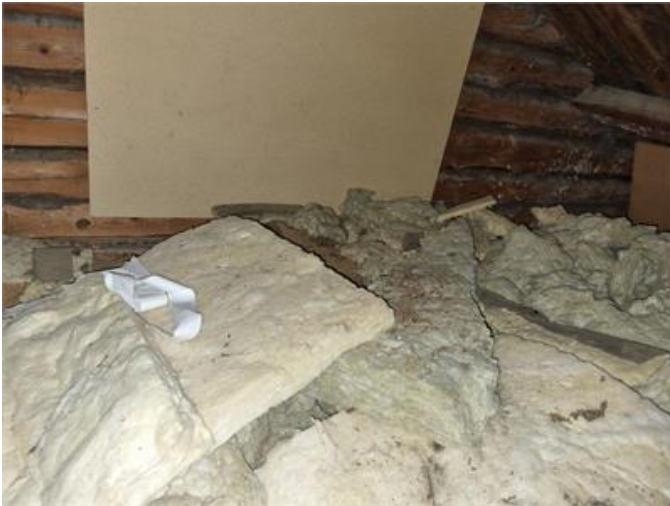
Bilden visar exempel på isoleringen i del av vindsutrymmet.

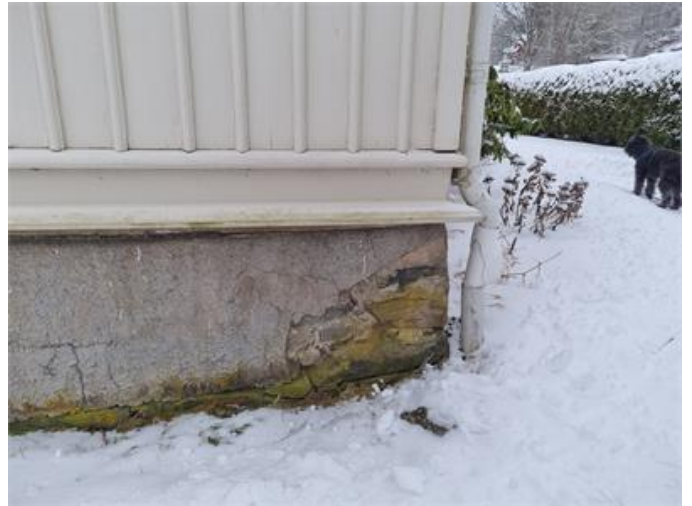
**Sockel:** När det finns sprickor och puts/materialsläpp i sockeln medför detta en risk för ökad fuktpåverkan i sockel och angränsande konstruktion. Om sprickor ökar/växer bör en vidare undersökning göras.

Bilden visar exempel på materialsläpp i sockel.

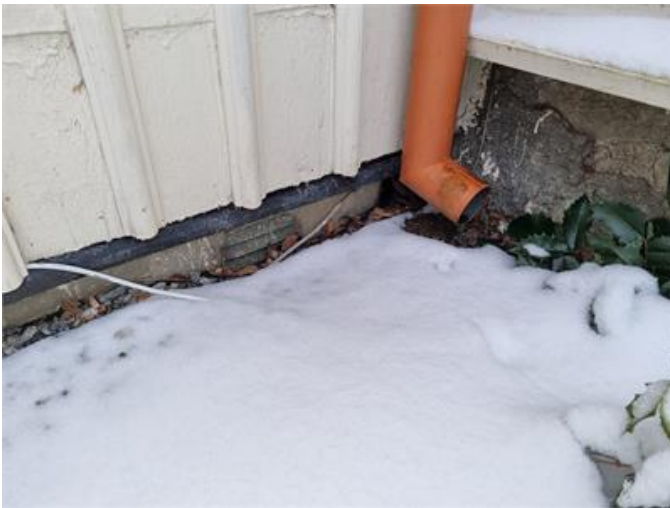
**Stuprör/hängrännor:** När vatten från stuprör/hängränna inte leds bort utan får rinna ut i anslutning till byggnaden finns det en risk att man ökar fukttillskottet i vägg-, tak- och grundkonstruktionen som då kan orsaka skador i byggnaden.

Bilden visar exempel på stuprör som släpper ut vatten invid huset/grunden och ventil som är lågt placerad i förhållande till mark.

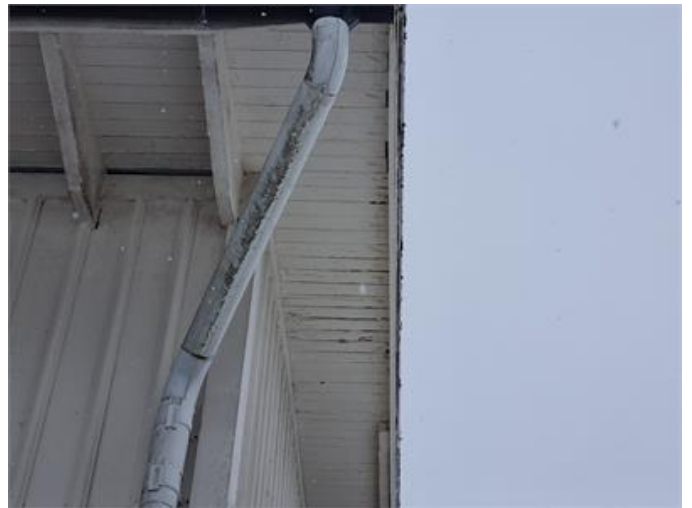
Bilden visar del av takutsprång med färgsläpp/torrsprickor. Bild från marknivå.

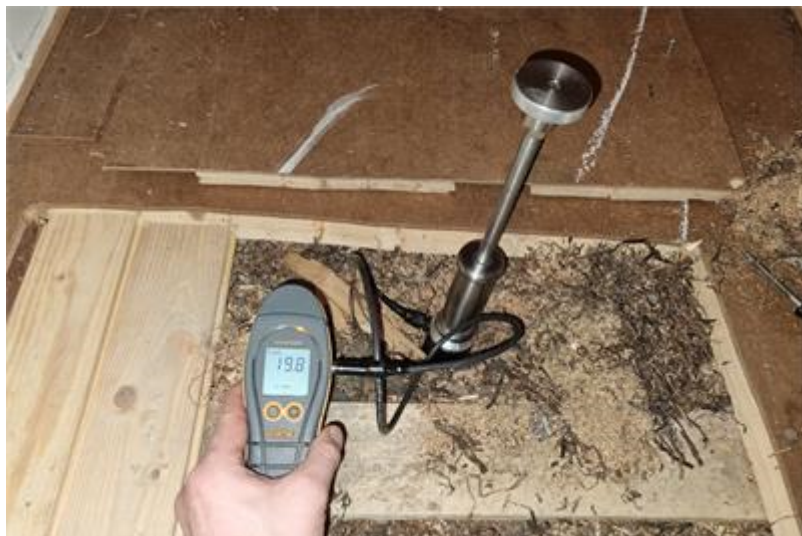
Utrymmet är inte fysiskt åtkomligt via lucka/ingång. Mätningar utfördes i trappförrådet där en äldre öppning finns, dock ej ner till mark. Ett äldre provhål finns även i golv.

Fuktkvotsmätningar utfördes i blindbottens ovansida och bärlina till ca 19-20%

Vid besiktningen noterades en avvikande lukt i isoleringen i bjälklaget.

Vid stickprovskontroll av konstruktion uppmättes fuktkvoten till 19-20%, vilket ligger över kritiskt gränsvärde för mikrobiell tillväxt. För att utreda orsak/omfattning samt lämpliga åtgärder rekommenderas att kontakt tas med en fackman för att utföra en fördjupad undersökning.
