**Fastighetsuppgifter**

Nors-Åstorp 3:26

Söderängsgatan 24

| Besiktningsdatum | 2024-02-15 |

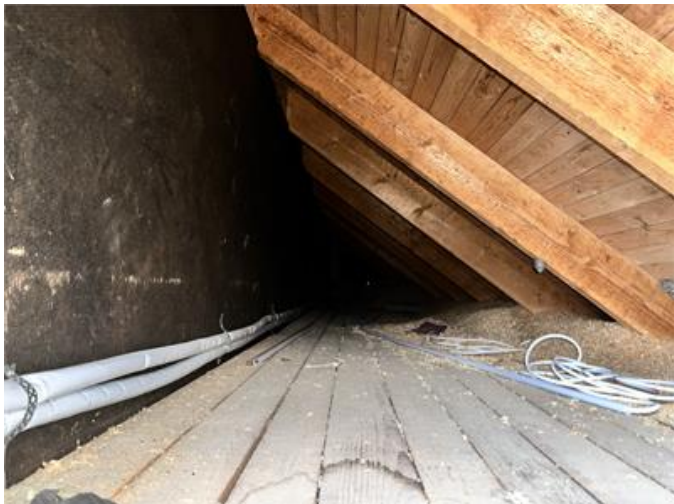
| Besiktningsresultat | | | | | |
|---|---|---|---|---|---|
| Sidovindar | | X | | | Besiktigad från lucka. |
| | | | | X | Sidovindar delvis ej besiktningsbar, lucka saknas delvis. |

Sidovind

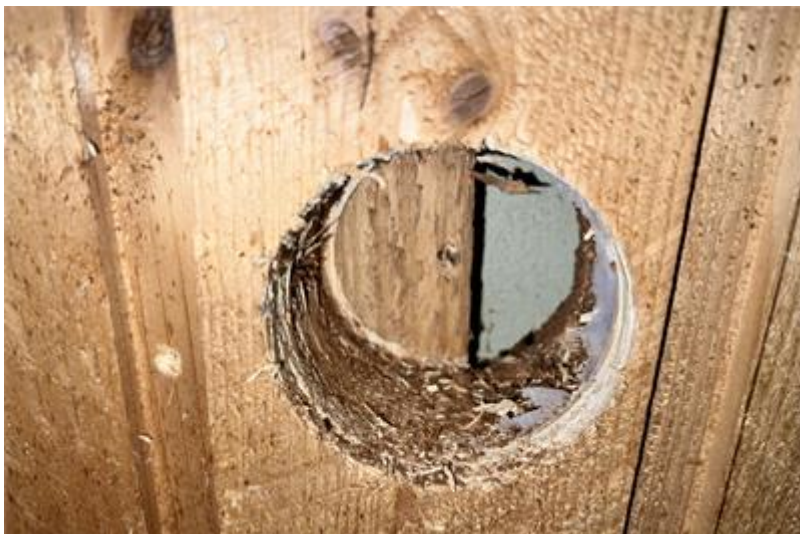
| Byggnadsdel | Utreglad vägg i Hobbyrum |

| Besiktningsresultat | | | | | |
|---|---|---|---|---|---|
| Hobbyrum | | X | | | Utreglad vägg, se riskanalys. |

Fuktkvoten i träregel uppmättes till 12% FK.

Uppmätt värde ligger under gränsvärdet för mikrobiell påväxt.

Det kritiska gränsvärdet för mikrobiell tillväxt brukar anges till ca 17% fuktkvot (FK).
